Rapport - Diagnostic structurel

Cuisine centrale

Mairie de Fontenay aux Roses

Référence 01 - 808	Auteur P.C	Vérificateur M.G	Date 14 juin 2022	Indice 0
-----------------------	---------------	---------------------	----------------------	-------------

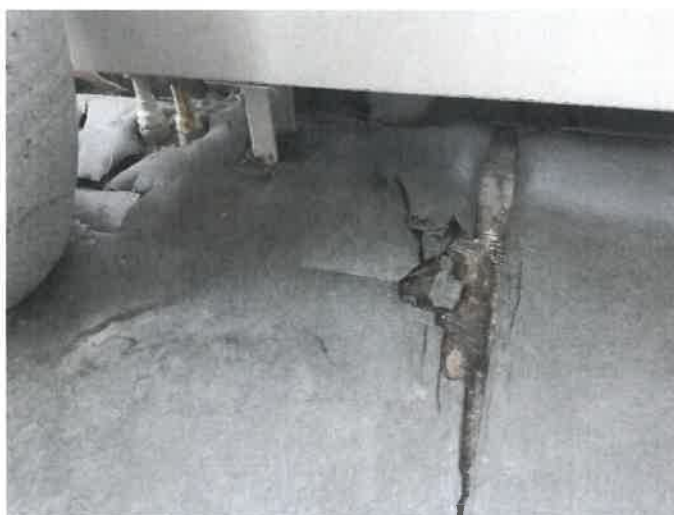
REPÈRE N°1

RADIATEURS QUI FUIENT

Les radiateurs présents au R+1 fuient, cela entraîne une dégradation des revêtements vinyles et peut accélérer la corrosion sur les pieds de poteaux ci-ceux se trouvent à proximité.

Procéder à une réfection de l'étanchéité des raccordements les chauffages et leurs systèmes d'approvisionnement.

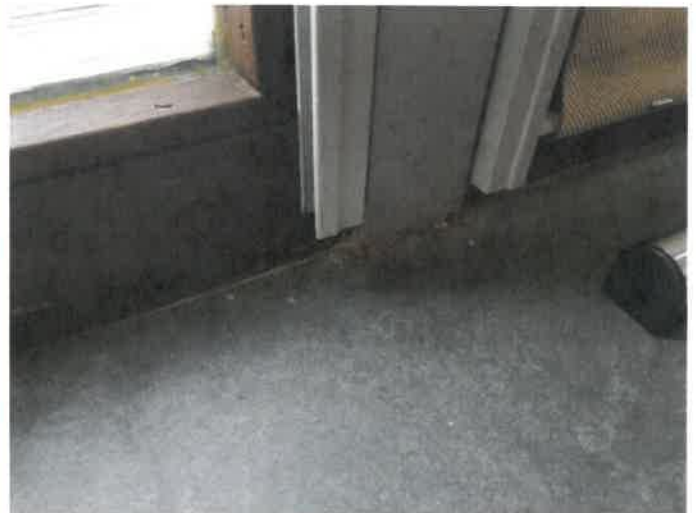
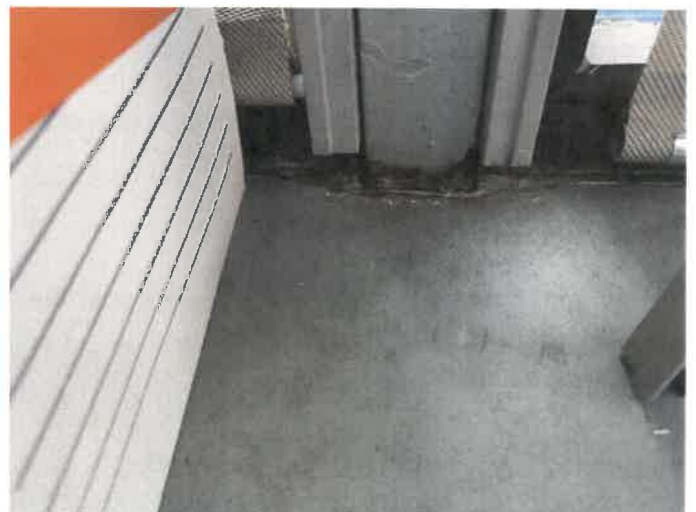
REPÈRE N°3

CORROSION PIED DE PROFILE

Les montants entre les menuiseries au R+1 sont traversants, ils sont la source de ponts thermique et donc de condensation.

Cette condensation s'écoule à leurs pieds ce qui entraîne une corrosion de ceux-ci.

Il conviendra de traiter en premier lieu les ponts thermiques pour éviter la condensation en pied de profilé.

Étudier des solutions permettant d'isoler les profilés à l'extérieur et ainsi stopper les ponts thermiques.

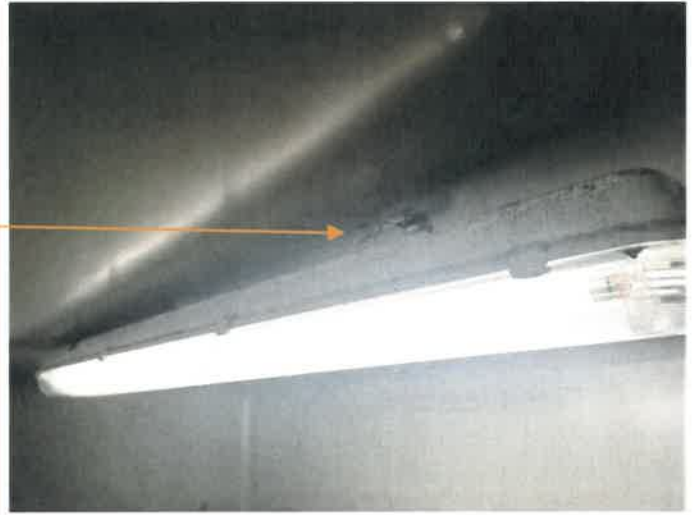
REPÈRE N°4

LUMINAIRE DÉBOÎTÉ

On observe dans le frigo fruits et légume, la présence d'un luminaire partiellement déboîté, sûrement dû à un choc.

Un risque de chute sur un employé est alors possible.

Remboiter le luminaire concerné.

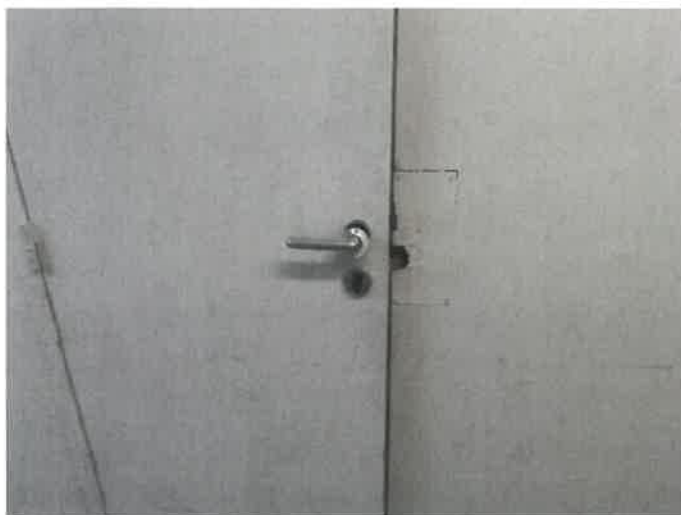
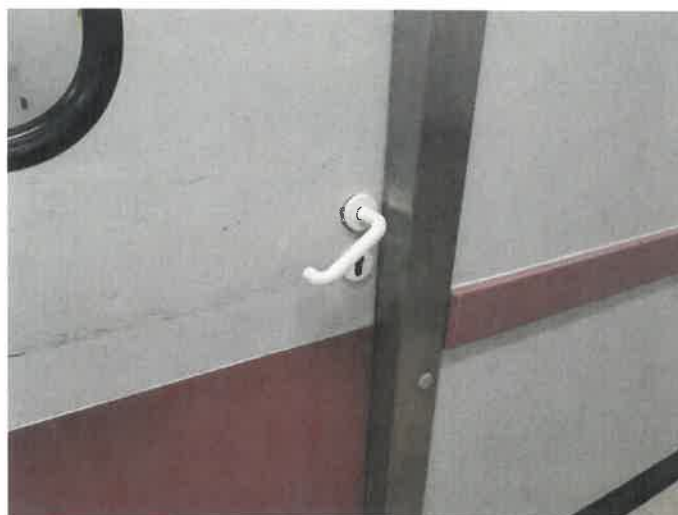
REPÈRE N°5

POIGNÉES DE PORTES DÉGRADÉES

On observe que certaines poignées de porte ont mal vieilli, elles vont finir par devenir inutilisables et peuvent empêcher ou ralentir l'évacuation des personnes lors d'un incendie.

Procéder au remplacement des éléments concernés.

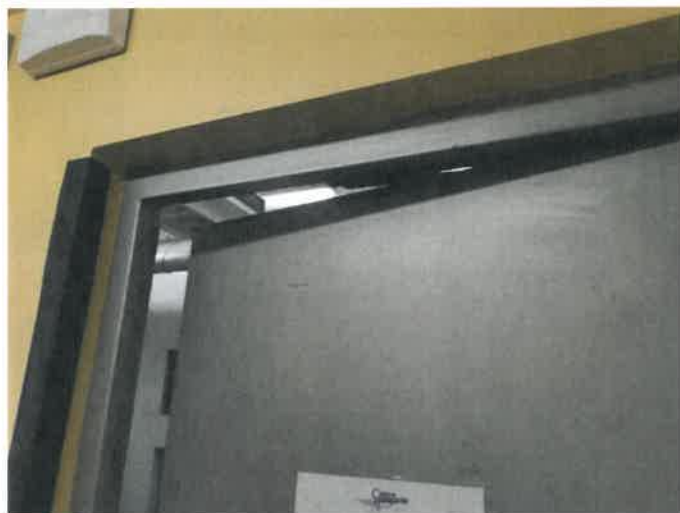
REPÈRE N°6

On observe dans l'ouvrage, la présence de plusieurs grooms défaillants, soit totalement inopérant soit comme le local poubelle qui empêche la fermeture complète de la porte.

Cela pose un problème du point de vue de la sécurité incendie puis-ce qu'en cas d'incendie dans le local, le feu ne serait pas maintenu dans celui-ci.

GROOMS HORS SERVICES

Procéder au réglage/remplacement des grooms concernés.

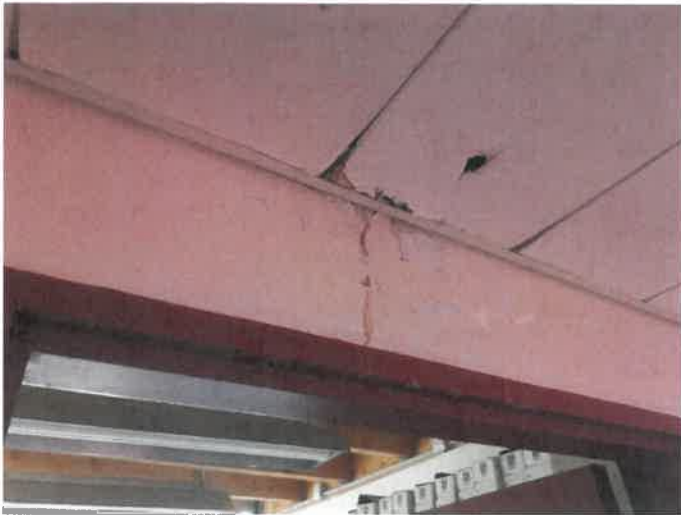
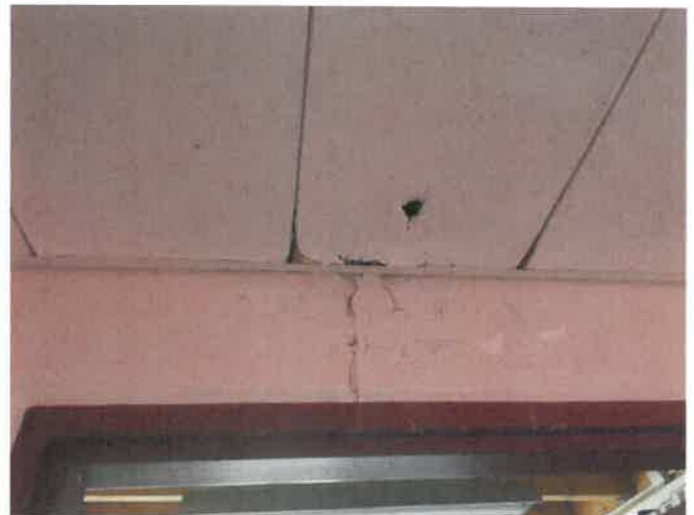
REPÈRE N°7

**DÉGRADATION FAUX PLAFOND ET TRACE
INFILTRATION**

On observe ici des traces d'infiltration et une dégradation du faux plafond et de la peinture lié à celle-ci.

Le plancher de la toiture terrasse est constitué de planchers en OSB isolé. Des infiltrations peuvent venir dégrader le bois et ainsi venir réduire sa résistance, ce qui représente un risque de chute.

Sans traitement, les désordres vont s'amplifier.

Définir l'origine de l'infiltration et la solutionner.
Réfection des revêtements muraux et remplacements des plaques de faux plafonds dégradées.

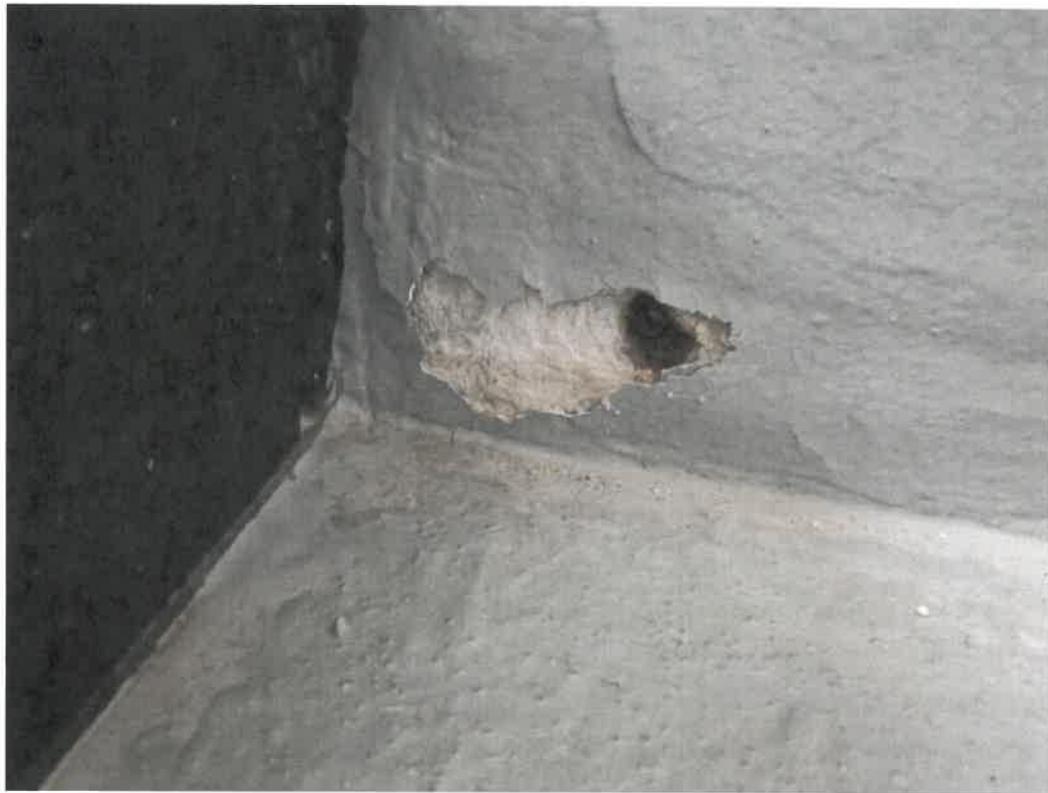
REPÈRE N°9

ACIER CORRODE APPARENT

On observe dans l'escalier entre le sous-sol et le RDC la présence d'un acier corrodé apparent.
Sans traitement, la corrosion va se propager et provoquer des éclats de béton, le phénomène est évolutif.

Procéder au dégagement de l'acier corrodé jusqu'à une zone saine, le passiver et reboucher à l'aide d'un mortier sans retrait.

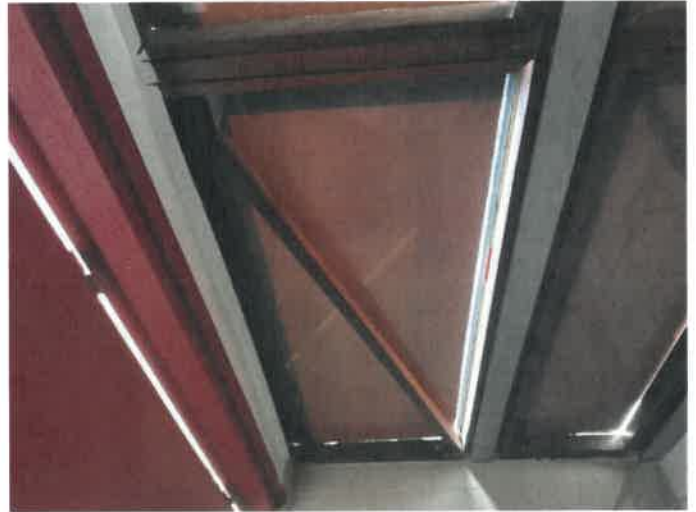
REPÈRE N°10

MONTANT FENÊTRES

Les montants des fenêtres des douches dans les vestiaires commencent à se décoller, les vitrages ne sont alors plus maintenus de manière correcte.

Procéder à la fixation des montants dégradés.

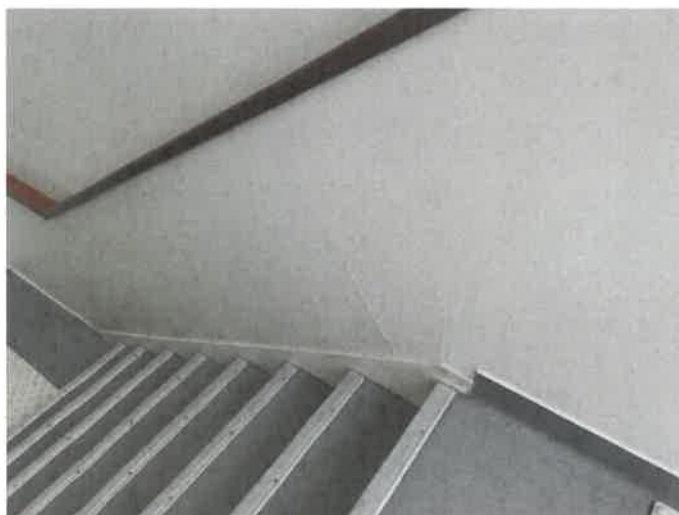
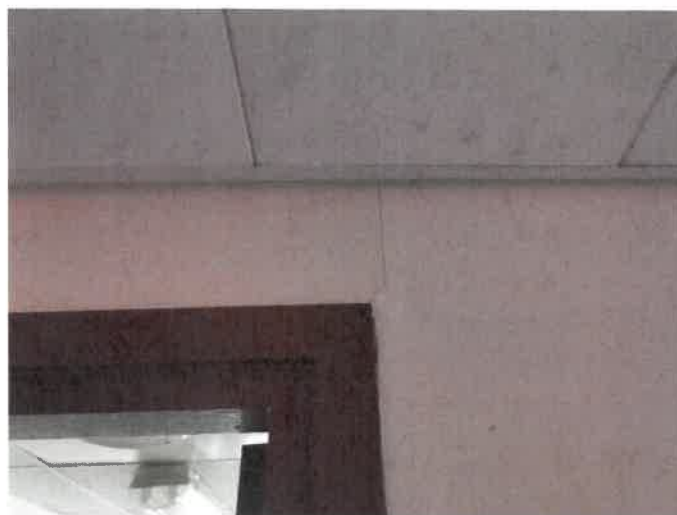
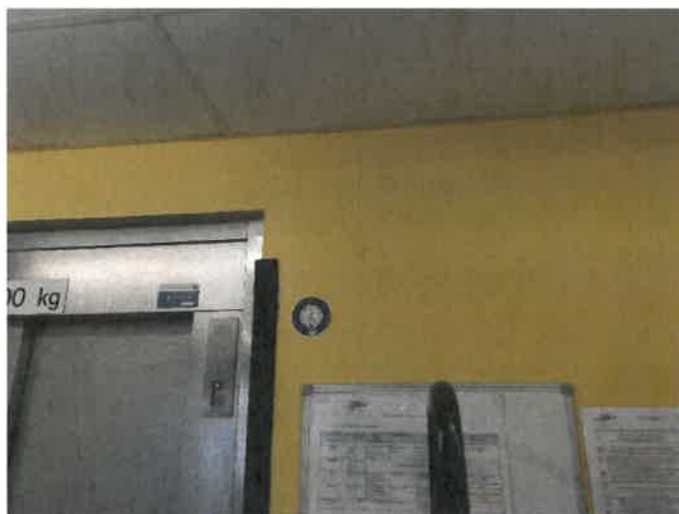
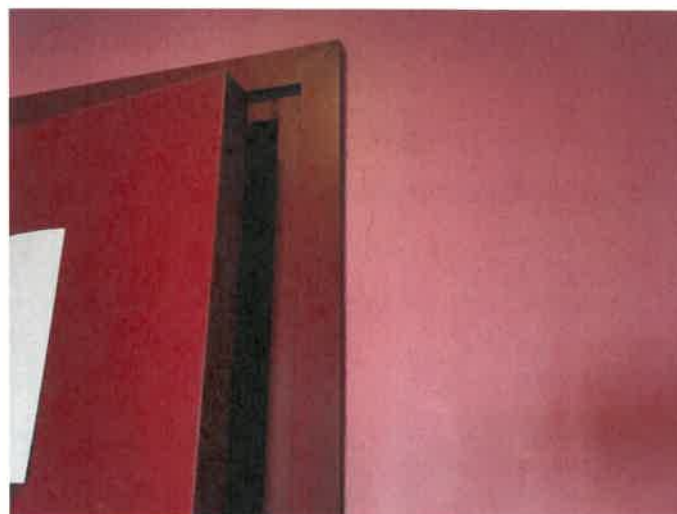
REPÈRE N°11

FISSURES CLOISON

On observe sur différentes cloisons ou murs porteurs des microfissures, principalement à la jonction entre deux matériaux différents.

La nature argileuse du sol et les différences de dilatation entre les matériaux en sont les causes principales.

Celles-ci n'impactent pas la stabilité de l'ouvrage en l'état.

Procéder à un suivi de l'évolution des fissures sur les parois porteuses.

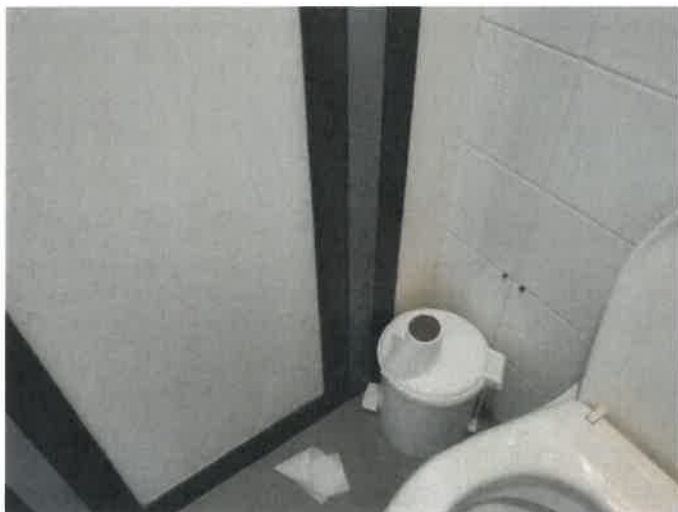
REPÈRE N°12

OXYDATION PROFILE MÉTALLIQUE

Dans les toilettes masculines des vestiaires, on observe un début d'oxydation sur l'un des profilés de façade.

La condensation plus des éclaboussures sont à l'origine de celle-ci.

Procéder à la passivation des zones oxydées et à la mise en place d'une peinture protectrice.

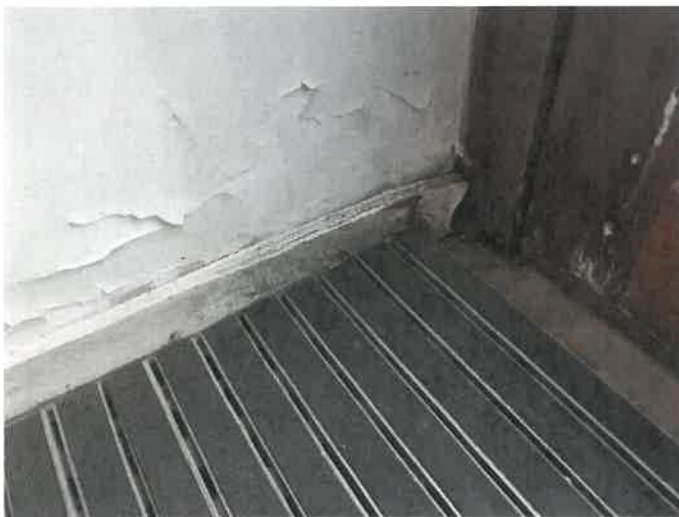
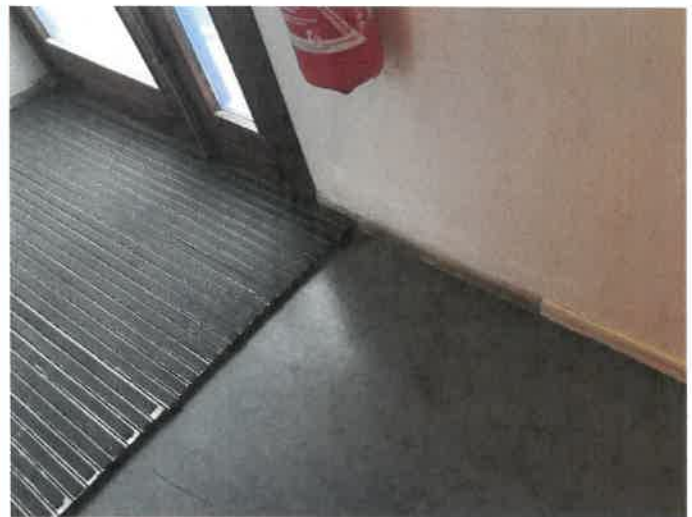
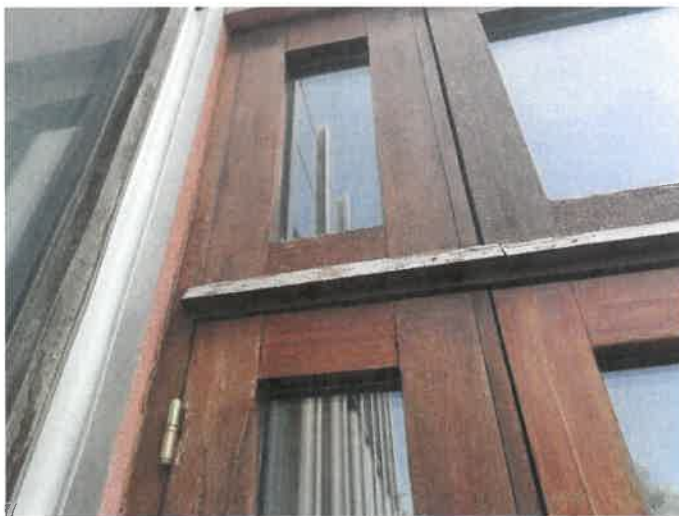
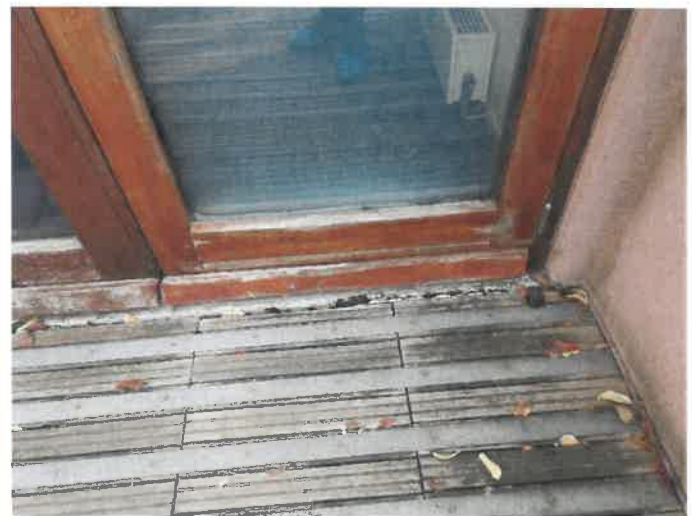
REPÈRE N°13

DÉGRADATION PLINTHE - ENTRÉE PERSONNEL

L'humidité apportée par la porte est importante ici, la plinthe côté gauche est déformée, celle à droite semble avoir été retirée car elle était dégradée.

Un problème d'infiltration au niveau de la menuiserie semble être la source du problème, on peut observer un décollement des joints sur le pourtour de la porte.

Reprendre l'étanchéité de la menuiserie, on pourra après remplacer la plinthe dégradée et ajouter celle manquante.

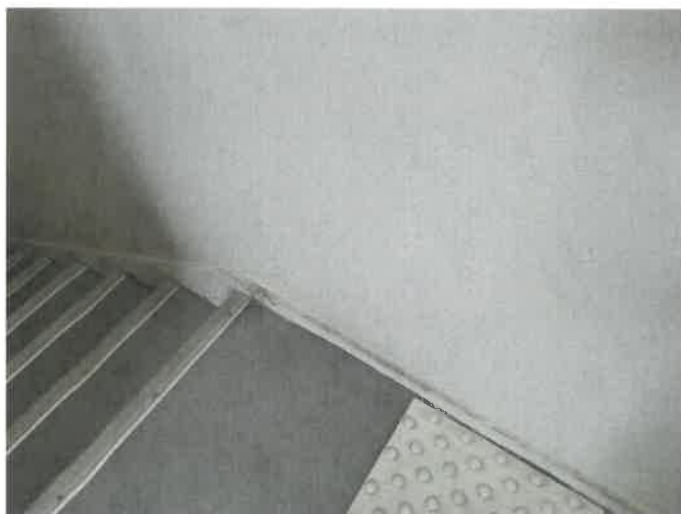
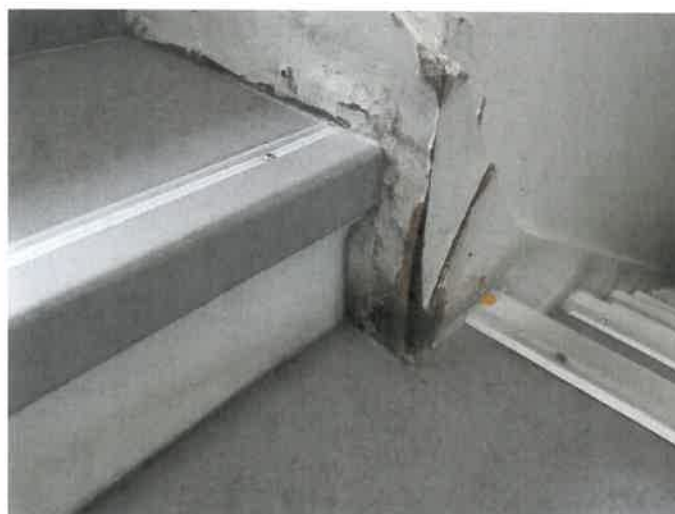
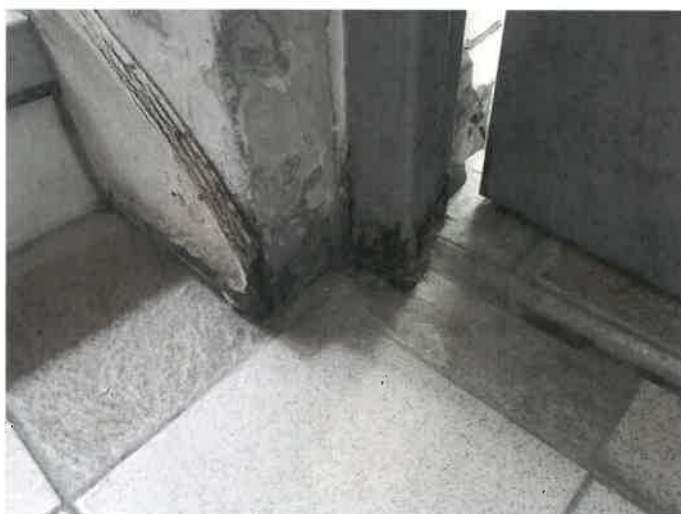
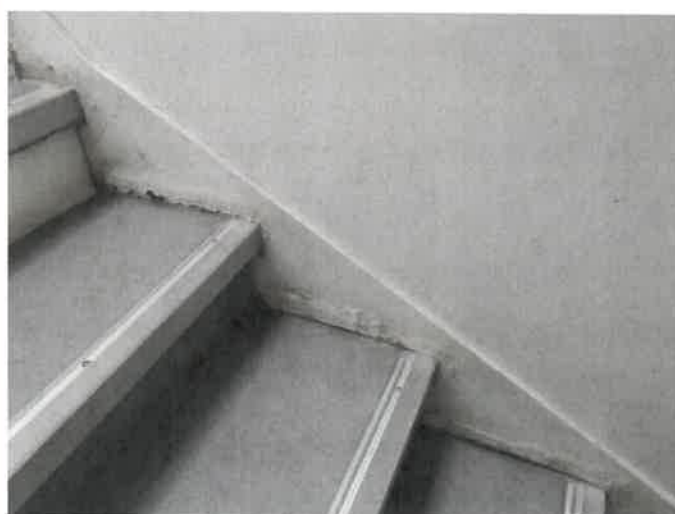
REPÈRE N°15

PLINTHE ESCALIER D'ACCÈS VESTIAIRE

On observe dans les escaliers diverses dégradations liées à l'humidité amené lors du passage des employés de la cuisine. Les plinthes commencent à pourrir et à gonfler, à terme, elles ne protégeront plus les murs et ceux-ci risquent de se dégrader également.

Mettre en place un tapis en bas de l'escalier pour limiter les venues d'eaux dans ceux-ci.
Procéder au remplacement des plinthes dégradés par des éléments en plastique.

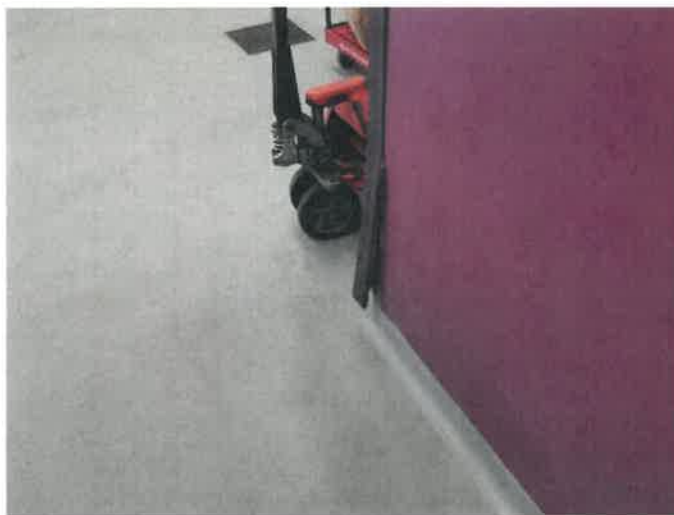
REPÈRE N°16

PROTECTION D'ANGLE

Une protection d'angle a subi des chocs importants et s'est déformé.

L'écart avec le mur va augmenter le nombre de chocs qu'elle va subir et donc sa déformation.

Refixer la protection d'angle déformée.

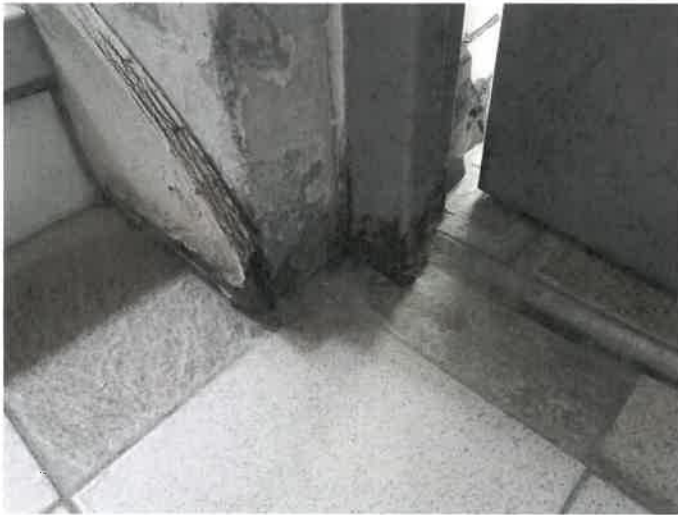
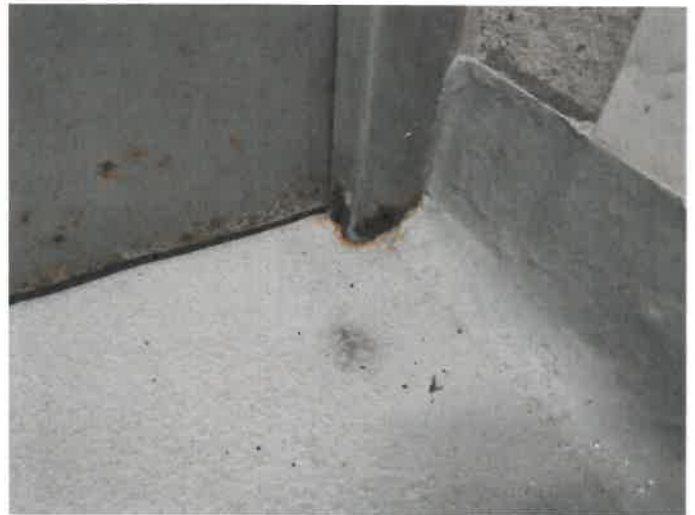
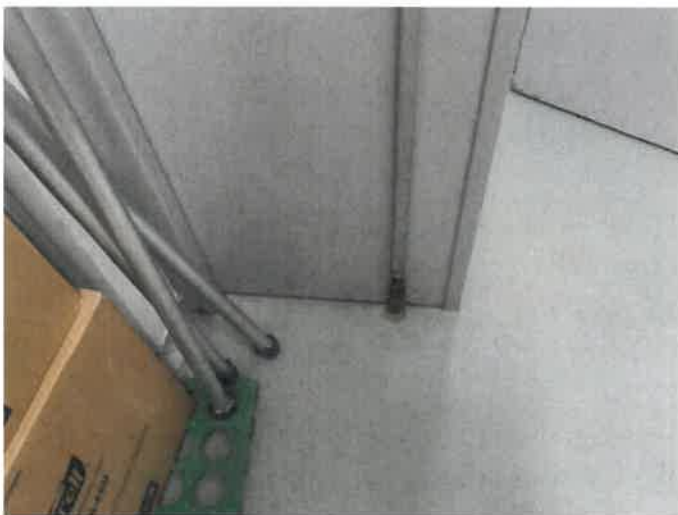
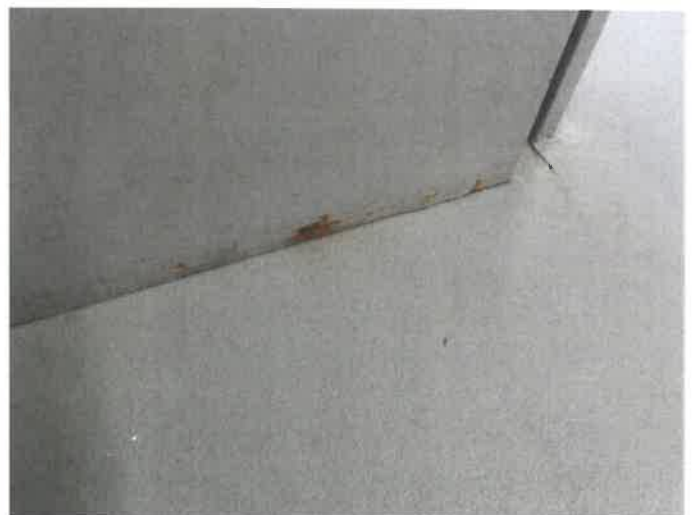
REPÈRE N°17

BAS DES MENUISERIES CORRODEES

Les bas des menuiseries métalliques présentent au RDC et R-1 présentent des traces d'oxydations ou de corrosions, à terme des dysfonctionnements lors de leur utilisation peut apparaître.

Procéder à la passivation des zones oxydées/corrodées puis à la mise en œuvre d'une peinture protectrice.

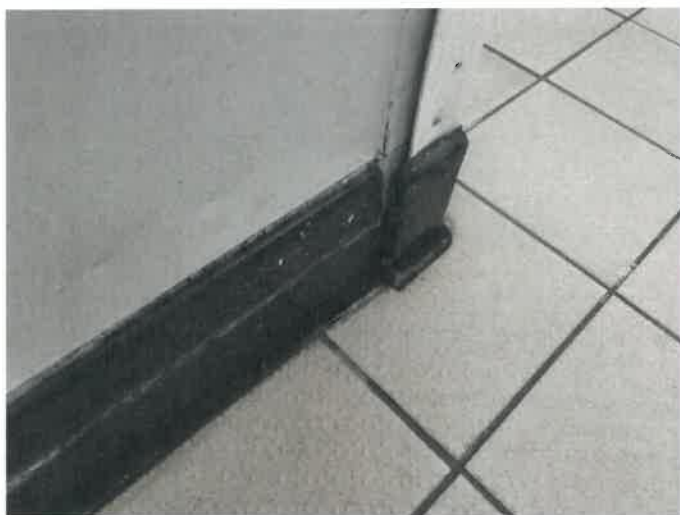
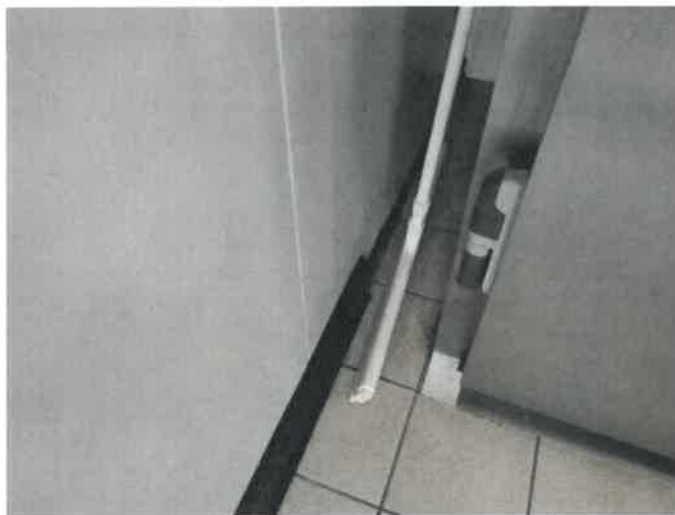
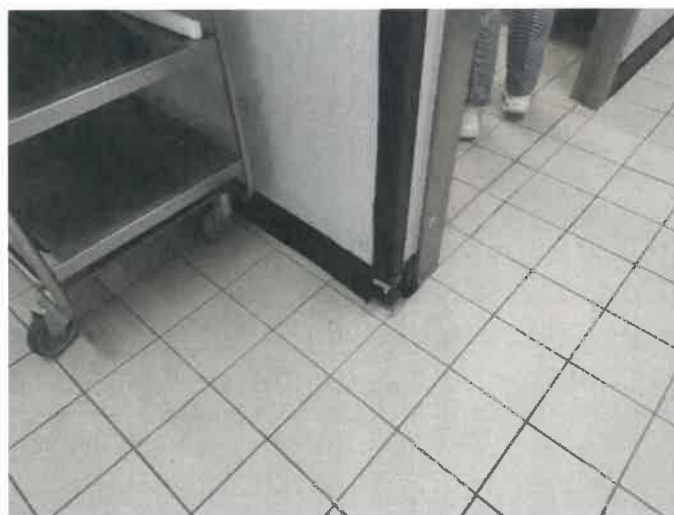
REPÈRE N°18

PLINTHES DÉGRADÉES OU MANQUANTES

On observe dans l'espace cuisine que certaines plinthes sont manquantes ou déformées, elles ne sont plus en mesure de jouer leurs rôles efficacement.

Remplacer les éléments dégradés.

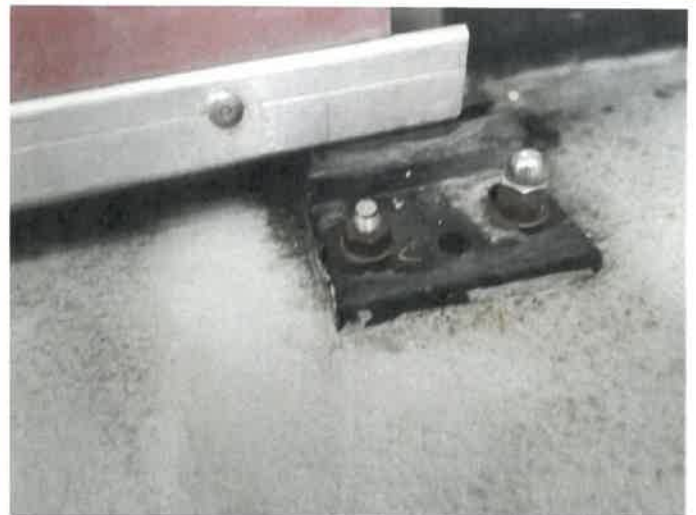
REPÈRE N°19

OXYDATION D'ÉLÉMENT D'ASSEMBLAGE

Les assemblages de platines, des portes frigorifiques au R-1, sont oxydés voir manquant, le guidage n'est alors plus correctement effectué et la rupture d'un élément est à prévoir.

Procéder au remplacement des éléments oxydés/manquants.

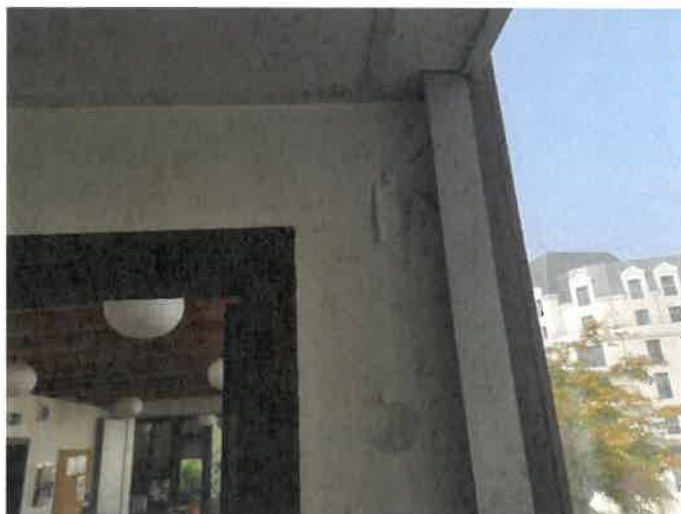
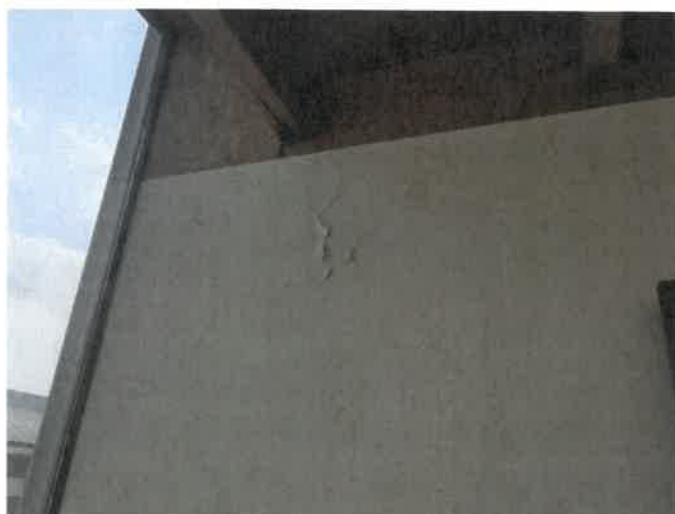
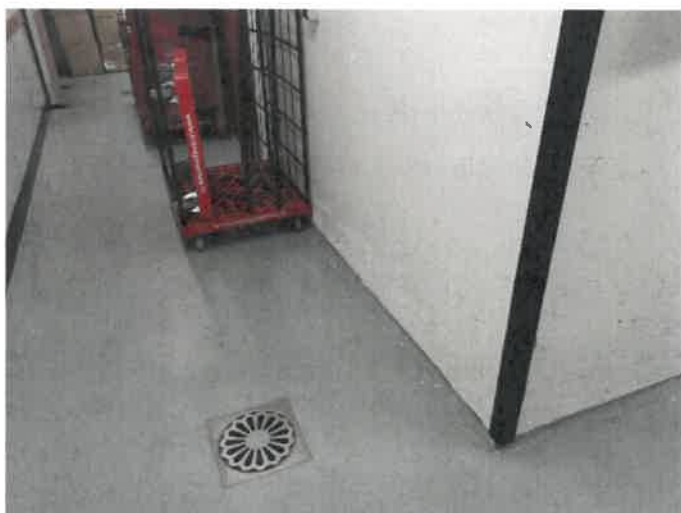
REPÈRE N°21

ÉCAILLAGE DE PEINTURE (GÉNÉRALITÉ)

On observe ponctuellement dans l'ouvrage des écaillages de peintures dus à une humidité importante et des chocs avec les chariots.

Aucune incidence autre qu'esthétique.

Procéder à une réfection des zones de peintures concernées.

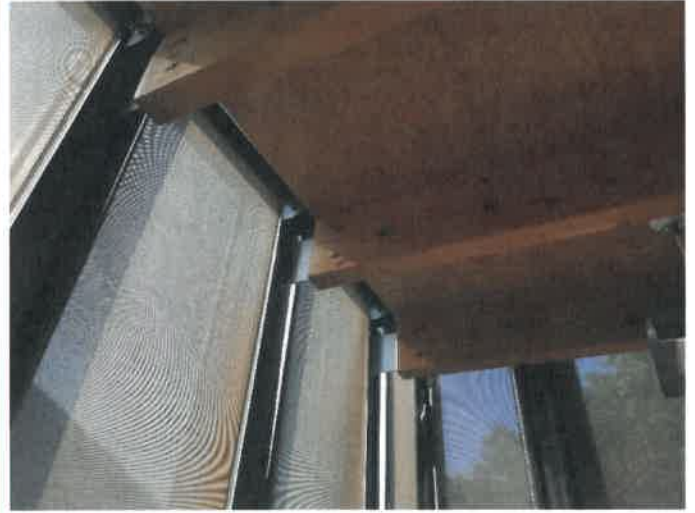
REPÈRE N°22

FENTE SUR LES ÉLÉMENTS DE CHARPENTE

On observe sur les pannes qui supportent la couverture au R+1, la présence de quelques fentes, celles-ci dues aux variations hydriques dans le bois et n'impactent pas sa résistance en l'état.
Aucune incidence autre qu'esthétique.

Il est envisageable de combler les fentes avec un mastic souple couleur bois pour des raisons esthétiques.

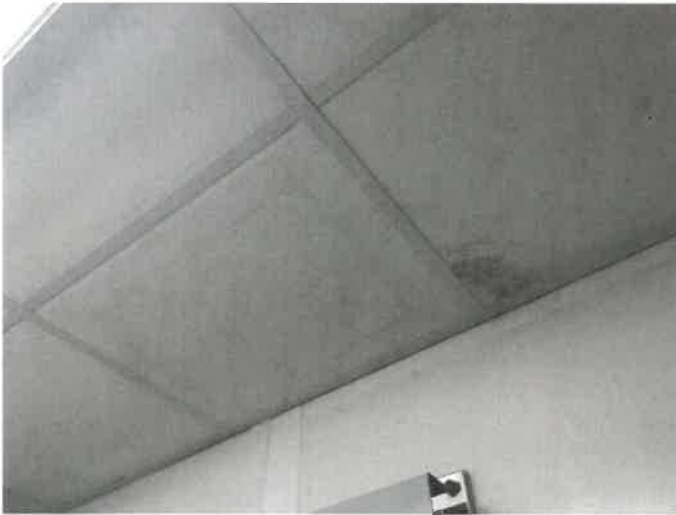
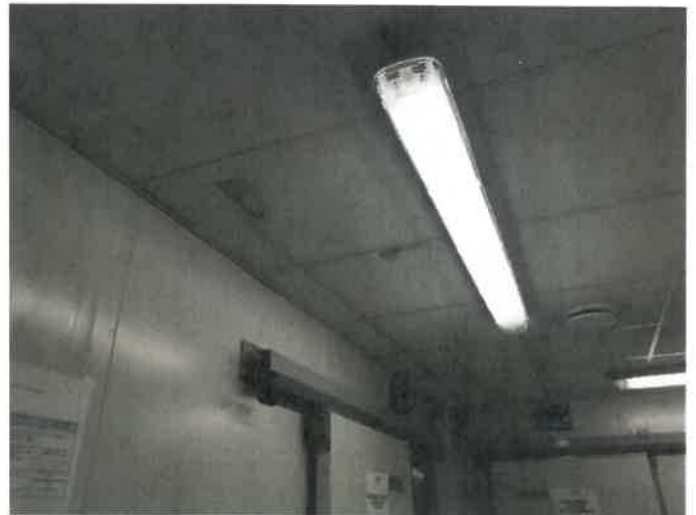
REPÈRE N°23

PLAQUES DE FAUX PLAFONDS DÉGRADÉES

Certaines plaques de faux plafonds présentent des traces d'infiltration qui semblent être anciennes et dues à l'absence à l'origine d'isolant au plafond des chambres froides.

Procéder au remplacement des plaques dégradées.

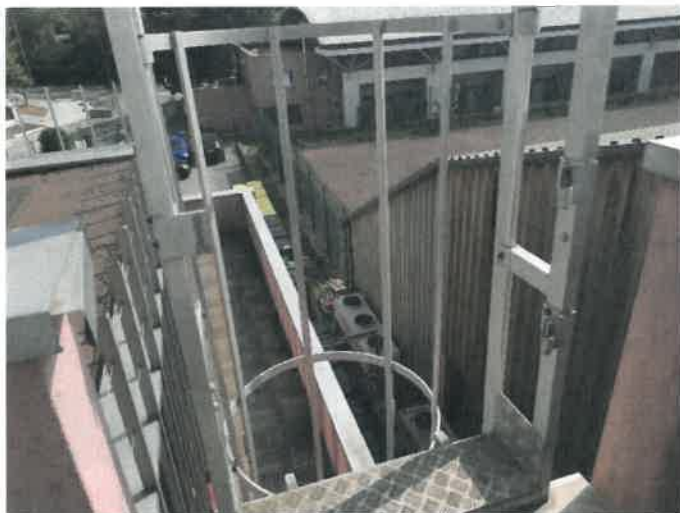
REPÈRE N°24

PORTILLON ÉCHELLE A CRINOLINE

Le portillon de sécurité en haut de l'échelle à crinoline a été déposé et posé à côté de celle-ci.
Il s'agit d'un élément de sécurité pour éviter la chute accidentelle des personnes.

Remettre en place le portillon.

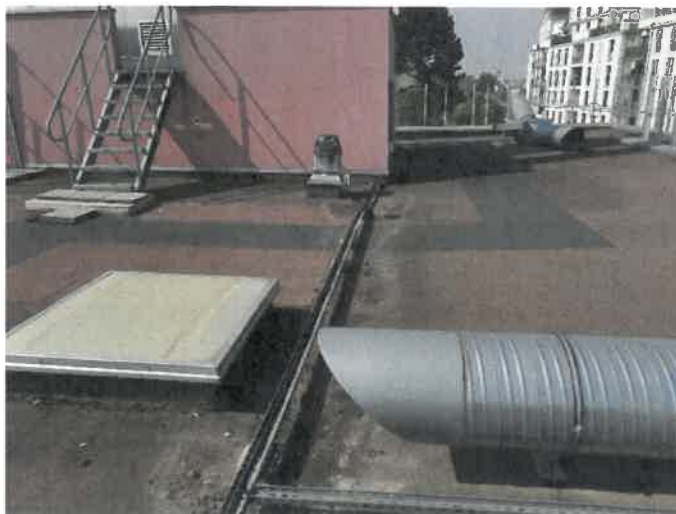
REPÈRE N°25

LANTERNEAU

Le lanterneau en toiture ne semble pas pour résister à la chute d'une personne, un risque apparaît alors pour les ouvriers circulant sur la toiture.

La réglementation impose que ceux-ci soient à même de résister à des chocs de 1200 joules, soit l'équivalent d'une masse de 80 kg tombant d'une hauteur d'1,50 m.

Mettre en place une protection antichute pour le lanterneau en toiture.

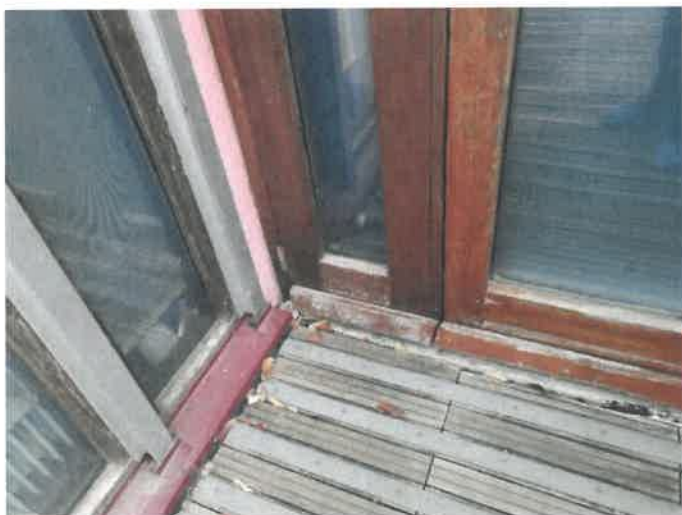
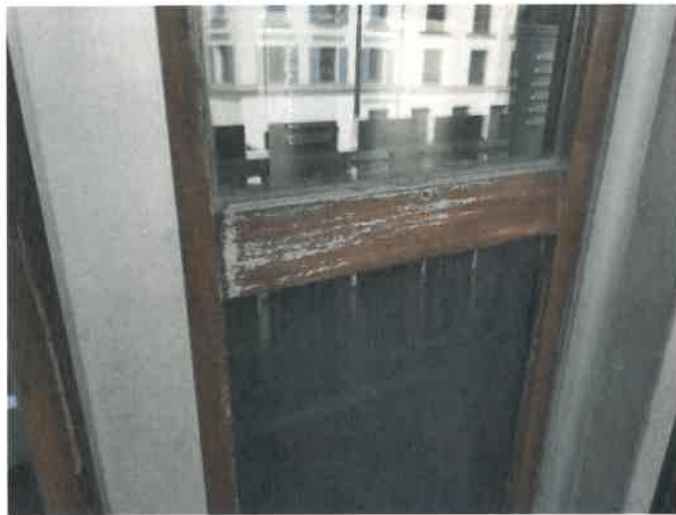
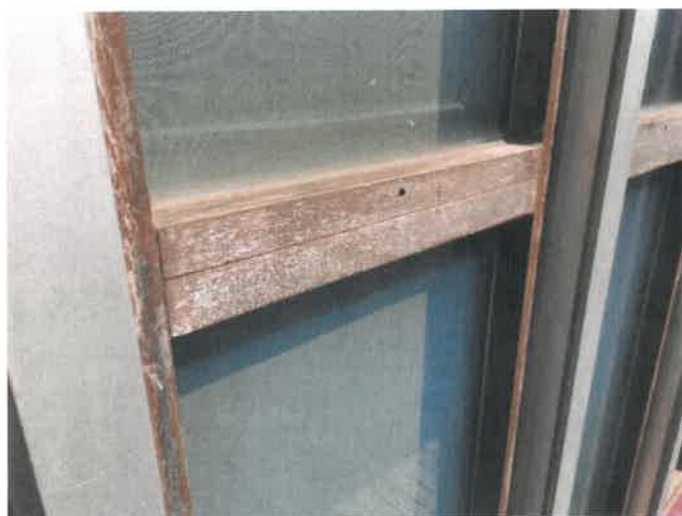
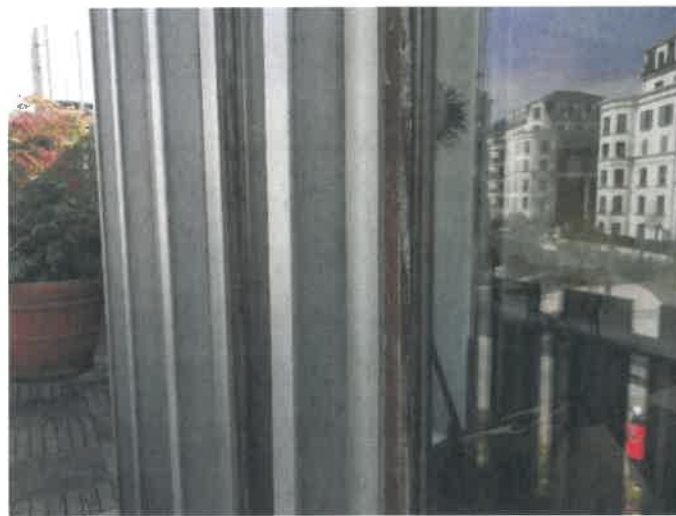
REPÈRE N°26

DÉGRADATION LASURE MENUISERIE

On observe sur les menuiseries en bois, une dégradation plus ou moins importante de la lasure protectrice.
Les éléments sont donc plus sensibles aux variations hydriques et peuvent à terme se dégrader.

Procéder à une réfection de la lasure des menuiseries bois.

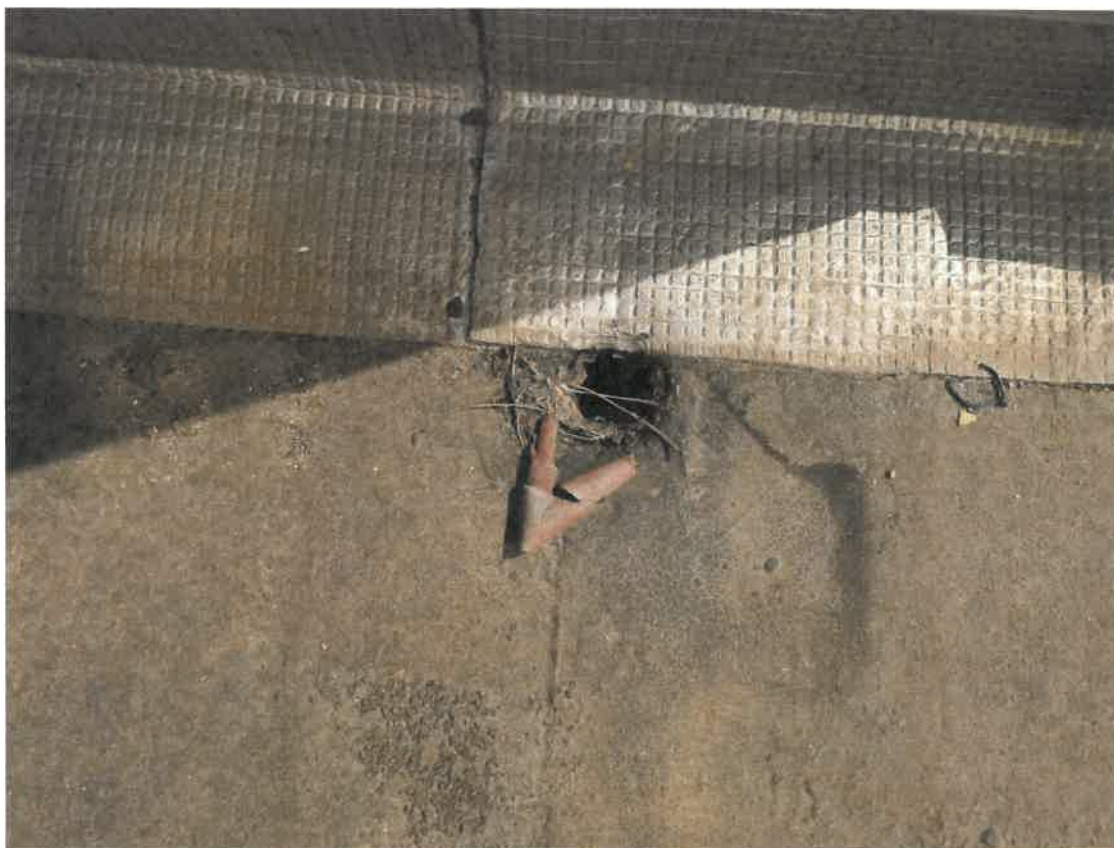
REPÈRE N°27

ABSENCE DE CRAPAUDINES

On observe sur la toiture terrasse de l'édicule où se trouvent les équipements, l'absence de crapaudines sur les descentes EP, celles-ci risquent à terme de se boucher.

Mettre en place les crapaudines manquantes.

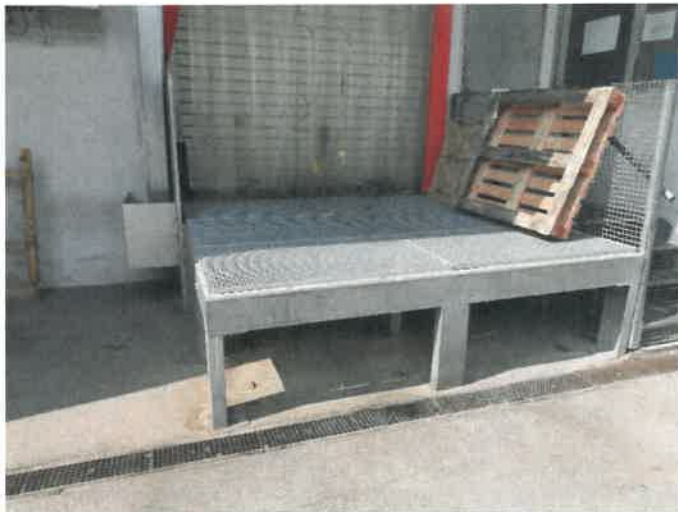
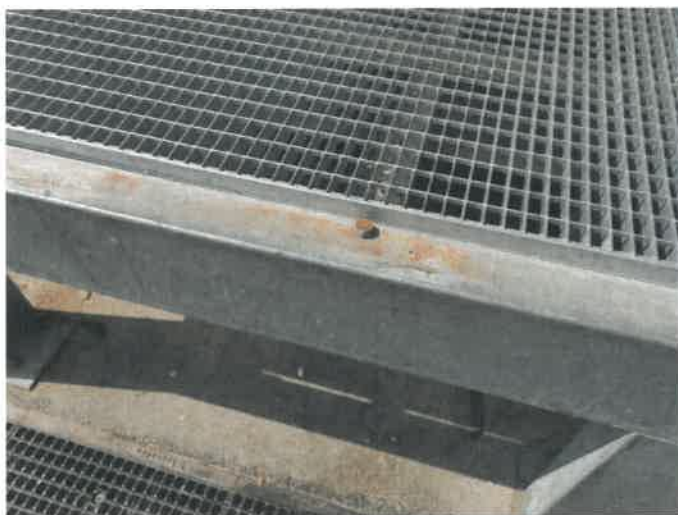
REPÈRE N°28

L'un des écrous du quai de chargement/déchargement n'est pas serré, un risque d'instabilité de la plateforme apparaît alors. De plus, on peut apercevoir que certains autres sont oxydés.

ÉCROU NON-SERRE/OXYDE

Procéder au serrage de l'élément concerné, à la vérification du serrage des autres écrous et au remplacement des éléments oxydés.

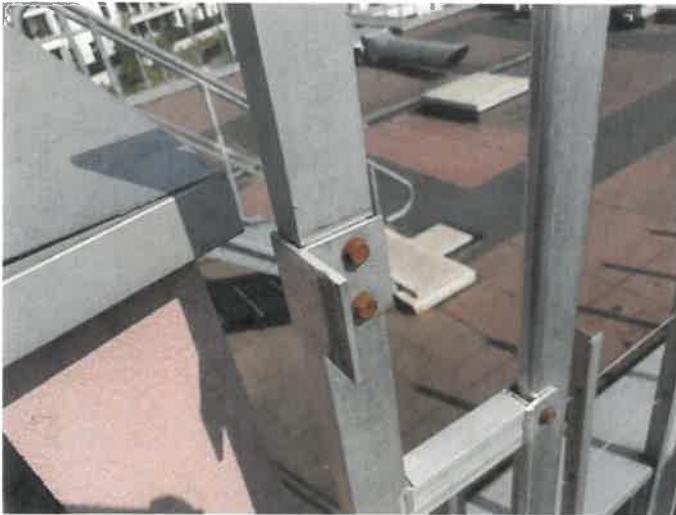
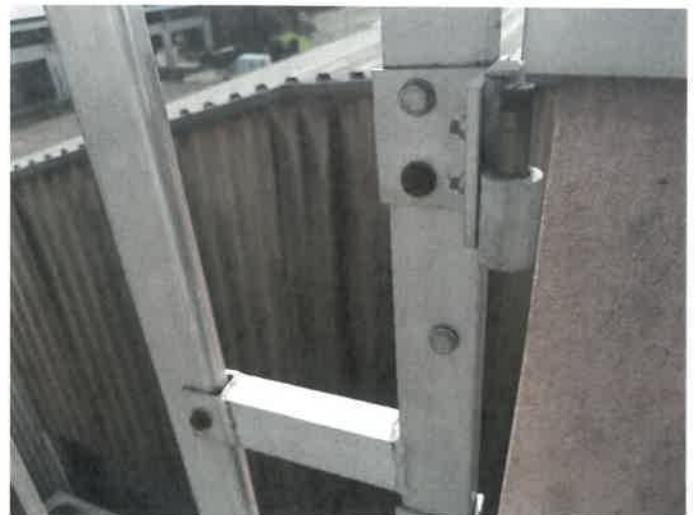
REPÈRE N°29

OXYDATION ASSEMBLAGE ÉCHELLE À CRINOLINE

On observe une corrosion sur plusieurs assemblages de l'échelle à crinoline qui permet l'accès en toiture. Le risque de rupture d'un élément est la chute d'une personne est à prévoir à terme sans traitement.

Remplacer les éléments oxydés.

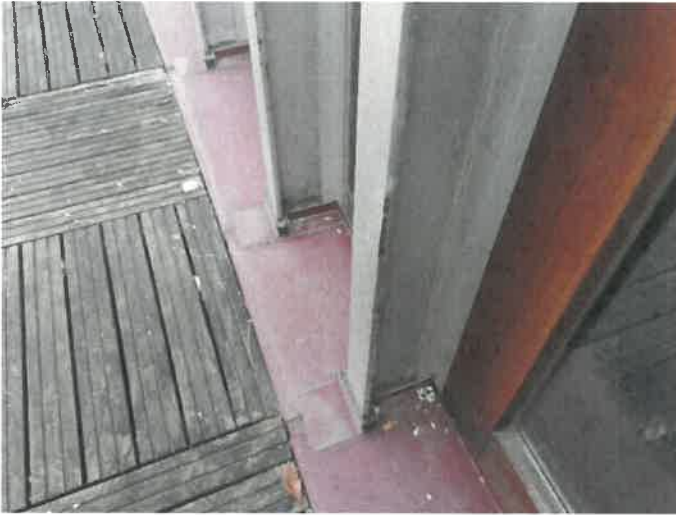
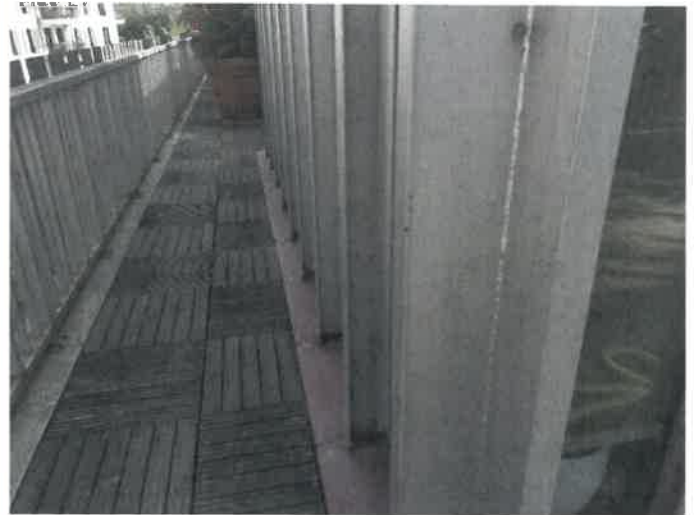
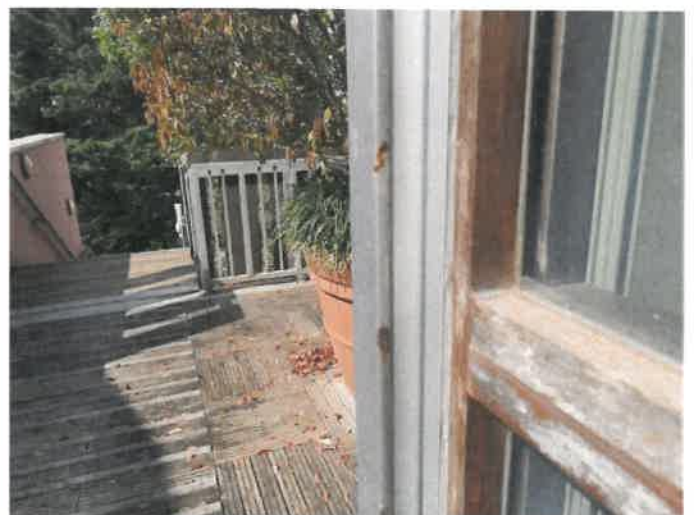
REPÈRE N°31

OXYDATION PROFILE MÉTALLIQUE

On observe sur les profilés métalliques qui supportent la couverture, des piqûres de rouille ponctuelles, sûrement liées à des défauts lors de leurs mises en peinture ou à des chocs.

Sans traitement, l'oxydation va se propager.

Procéder à la passivation et à l'application d'une peinture protectrice sur les zones concernées.

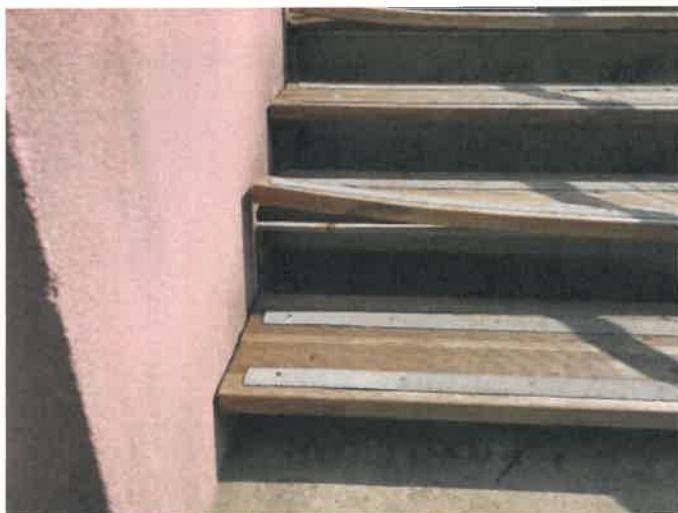
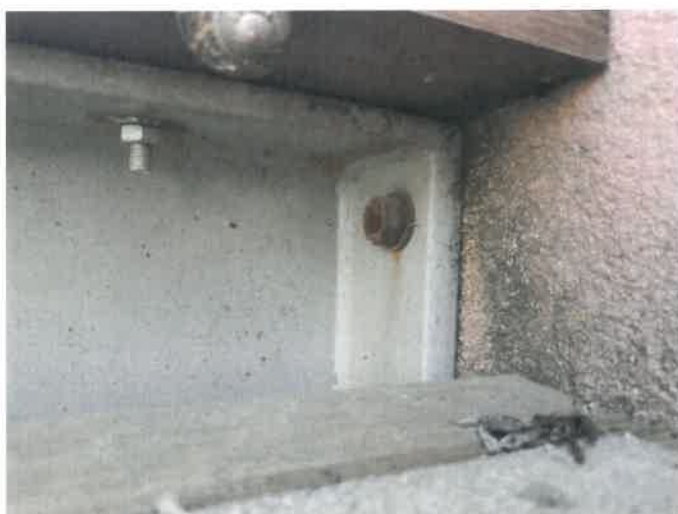
REPÈRE N°32

On retrouve sur l'escalier extérieur, la présence de plusieurs lames de marches qui se sont fortement déformées, elles risquent de provoquer la chute d'une personne.

On observe également en corrosion de plusieurs éléments d'assemblages ainsi que du support des marches, à terme la rupture d'un élément est à prévoir.

ESCALIER EXTÉRIEUR

Procéder au remplacement des lames de marches déformées ainsi qu'aux assemblages corrodés. Réaliser une passivation et une remise en peinture du support des marches.
