Rapport - Diagnostic structurel

Cuisine centrale

Mairie de Fontenay aux Roses

Référence 01 - 808	Auteur P.C	Vérificateur M.G	Date 14 juin 2022	Indice 0
-----------------------	---------------	---------------------	----------------------	-------------

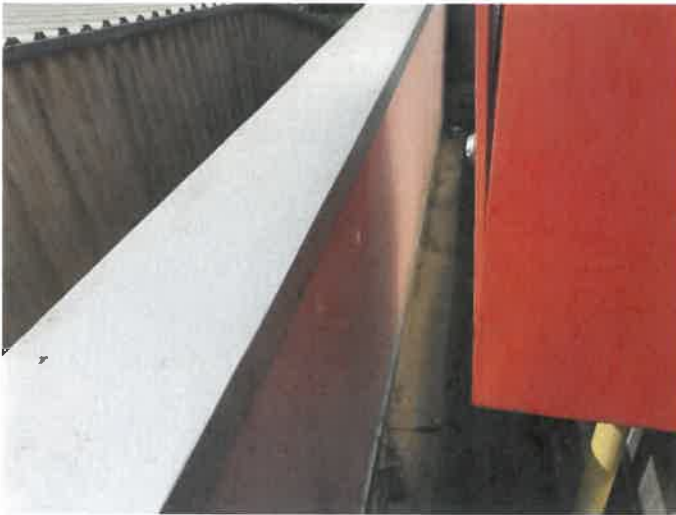
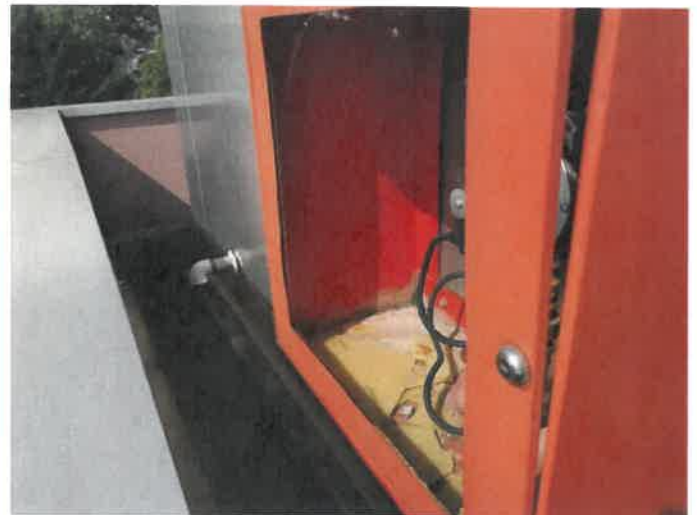
REPÈRE N°33

VANNE BARRAGE GAZ

La commande de barrage gaz des équipements en toiture est difficilement accessible, il n'est pas possible d'ouvrir la porte en entier du fait de la présence d'un acrotère à son niveau.

De plus, la vitre de protection du boîtier est cassée.

En cas de problème, la difficulté à fermer cette vanne peut causer des dégâts importants.

Remplacer la commande pour qu'elle soit accessible et mettre un nouveau boîtier de protection.

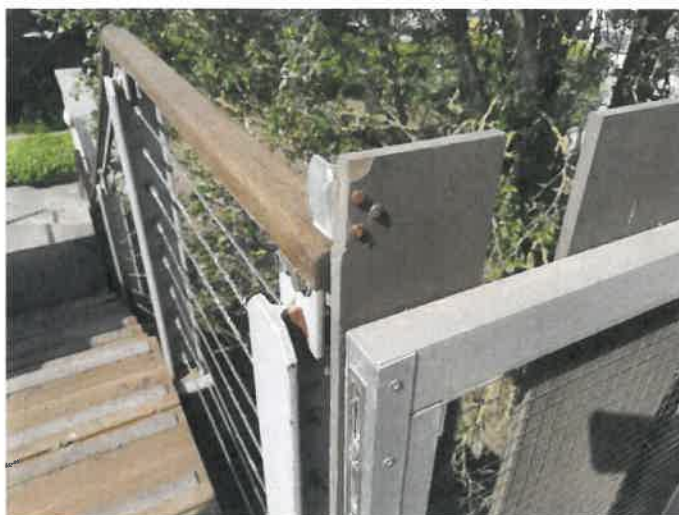
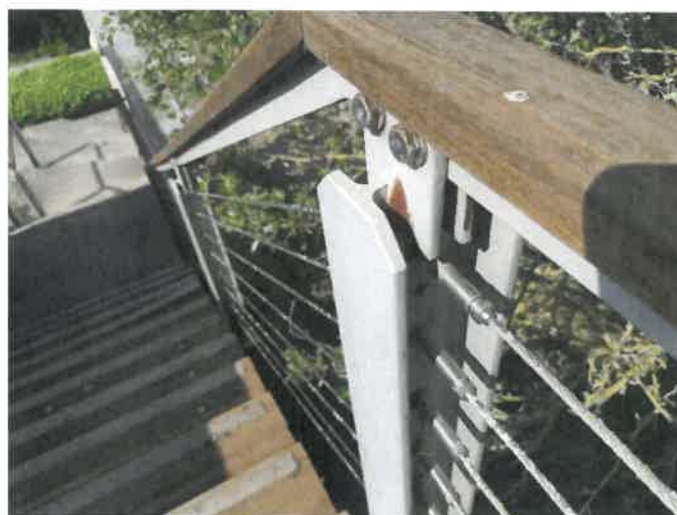
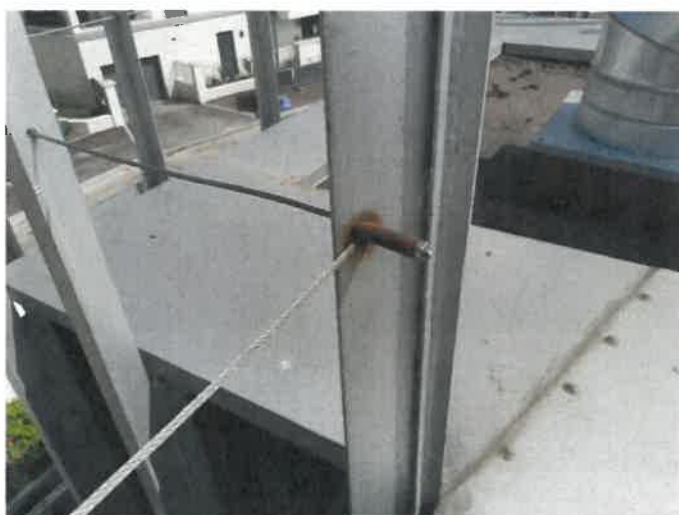
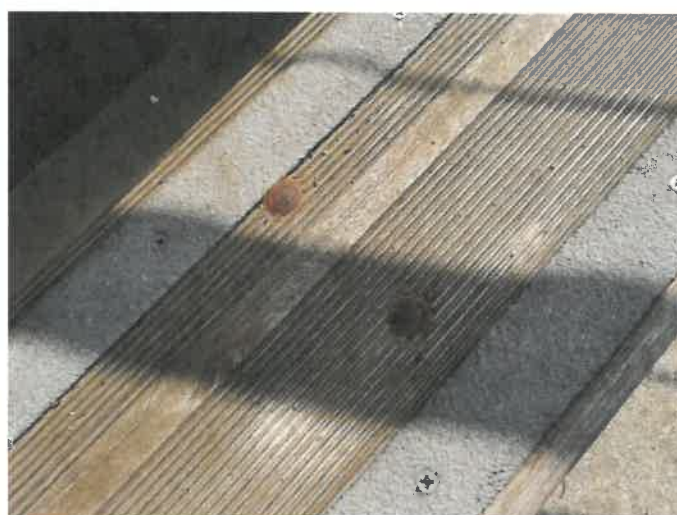
REPÈRE N°35

OXYDATIONS DIVERSES

On observe globalement sur les éléments métalliques exposés aux intempéries (visserie, assemblages, profilés métalliques, etc...) un début d'oxydation, celle-ci va se poursuivre jusqu'à la ruine de l'élément si elle n'est pas traitée.

Procéder à la passivation des zones oxydées et à l'application d'une peinture protectrice ou au remplacement des éléments.

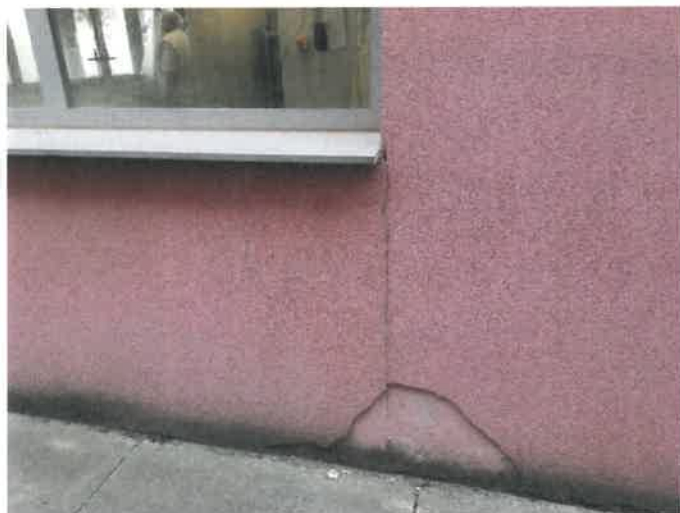
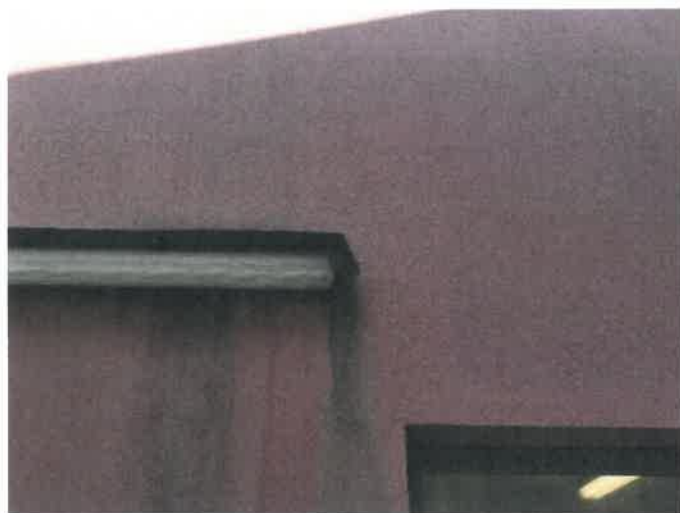
REPÈRE N°36

FISSURES EXTÉRIEURES

On observe plusieurs fissures sur le pourtour de l'ouvrage, elles traduisent de tassements différentiels des fondations (le site se situe dans une zone avec un risque moyen pour les argiles sensible au retrait-gonflement.)

Les fissures ne remettent pas en cause sa stabilité pour l'instant, mais elles peuvent être la source d'infiltration et de dégradation des revêtements intérieurs.

Mettre en place des jauges de suivi de déformation et effectuer un relevé mensuel sur une période d'un an.

Procéder au comblement des fissures à l'aide d'un produit suffisamment souple pour accepter une petite dilatation du support.

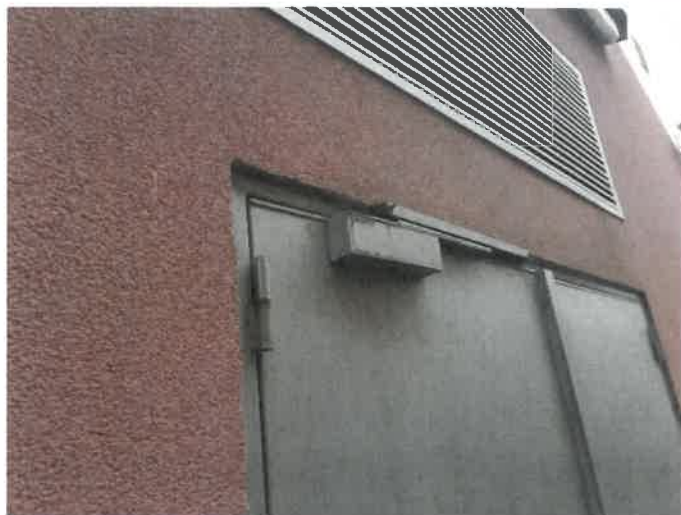
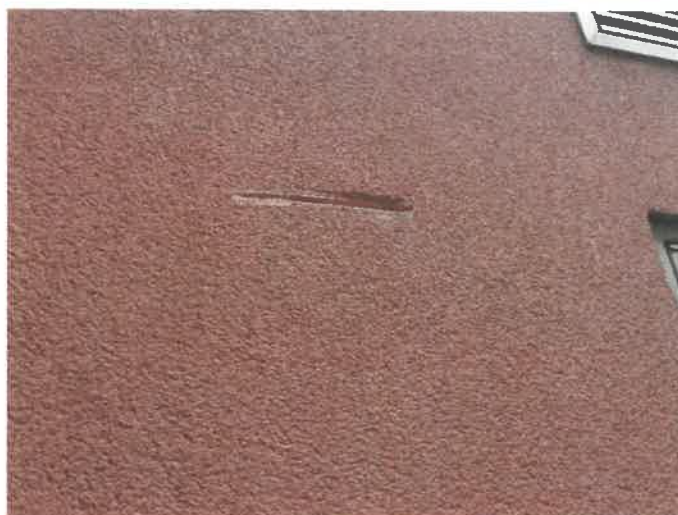
REPÈRE N°37

ABSENCE DE BUTEE DE PORTE

La porte extérieure du local déchet n'est pas munie de butées, elle s'enfonce alors régulièrement dans l'enduit laissant une marque.

Mettre en place une butée de porte.

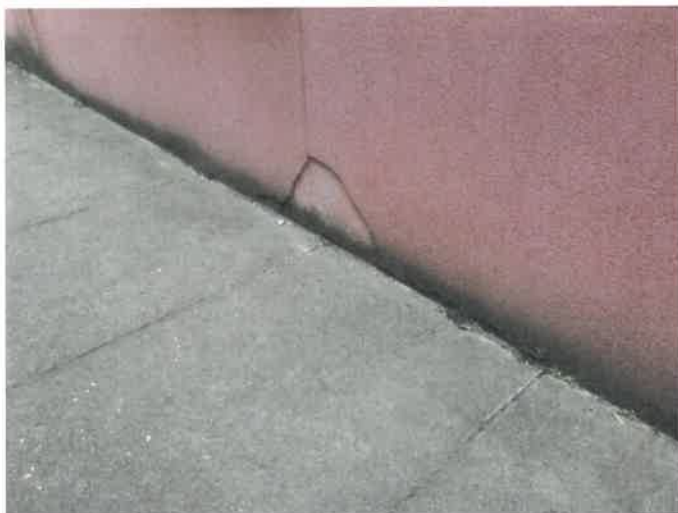
REPÈRE N°38

DÉGRADATION PONCTUELLE DE L'ENDUIT

On observe à quelques endroits des éclats de l'enduit, ceux-ci sont dus à des chocs et à des remontées d'humidités.

Aucune autre incidence qu'esthétique.

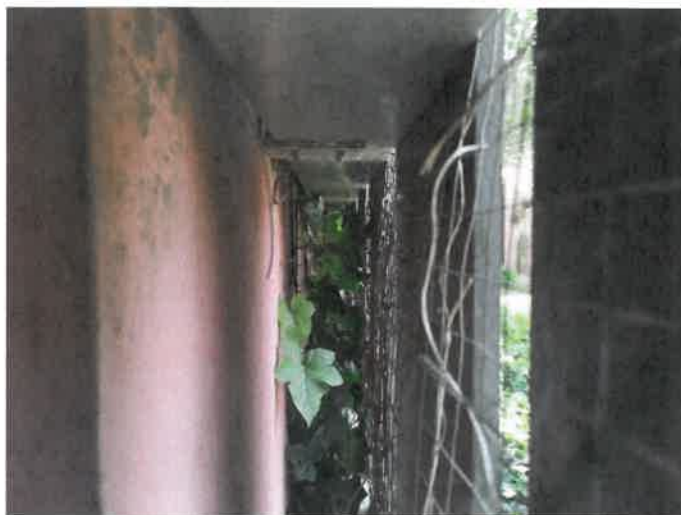
REPÈRE N°39

On observe une prolifération de végétaux derrière le bardage en façade, celui-ci se trouve entre un grillage métallique et un mur en béton, ils sont donc difficilement retirable.

De plus, le bardage mis en place ne semble pas pouvoir être démonté, car il a été fixé avec des rivets.

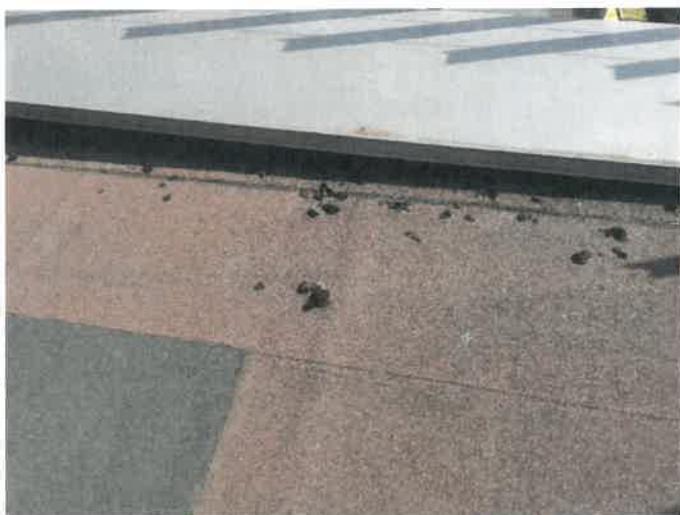
REPÈRE N°40

On observe la présence de mousses, feuilles, épines en toitures, sans un nettoyage régulier ceux-ci boucheront les évacuations.
