Rapport - Diagnostic structurel

Cuisine centrale

Mairie de Fontenay aux Roses

Référence 01 - 808	Auteur P.C	Vérificateur M.G	Date 14 juin 2022	Indice 0
-----------------------	---------------	---------------------	----------------------	-------------

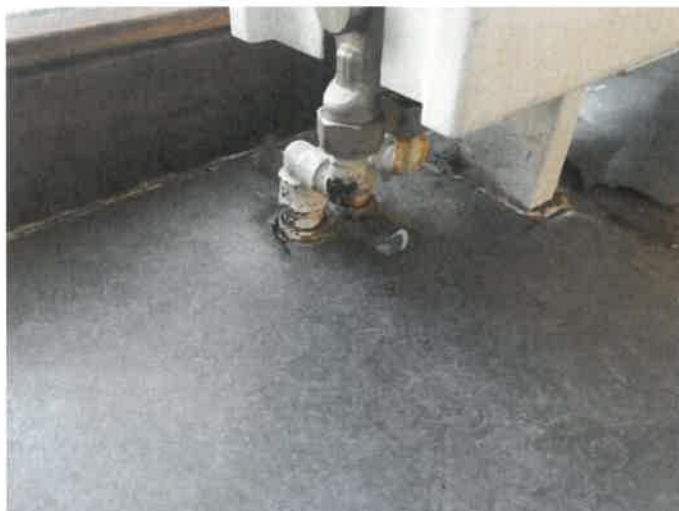
REPÈRE N°1

RADIATEURS QUI FUIENT

Les radiateurs présents au R+1 fuient, cela entraîne une dégradation des revêtements vinyles et peut accélérer la corrosion sur les pieds de poteaux ci-ceux se trouvent à proximité.

R1

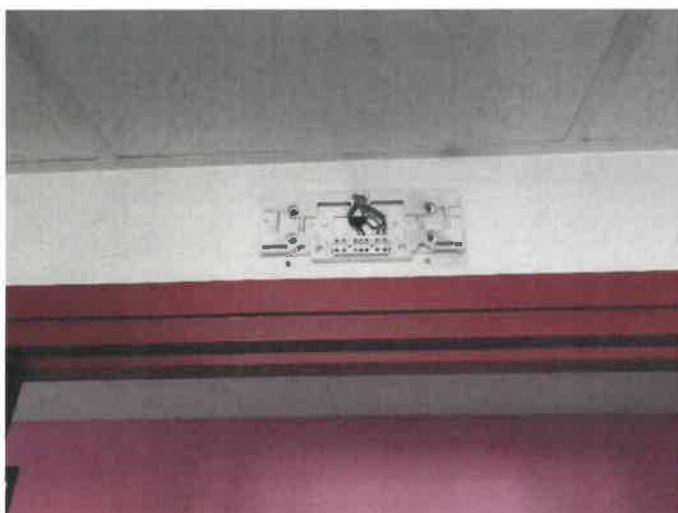
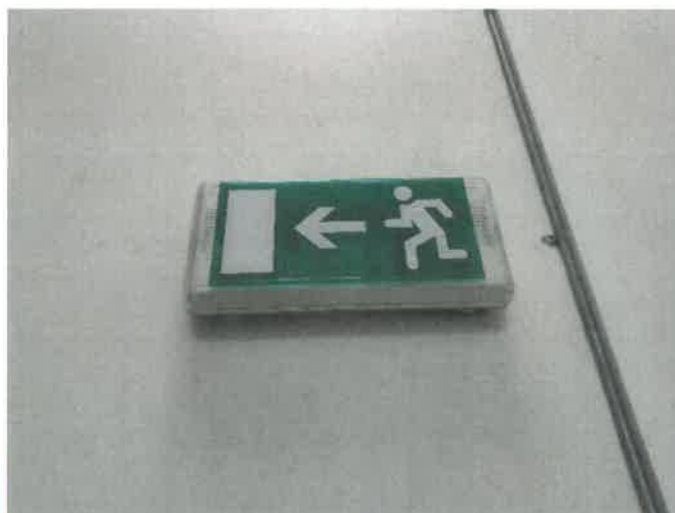
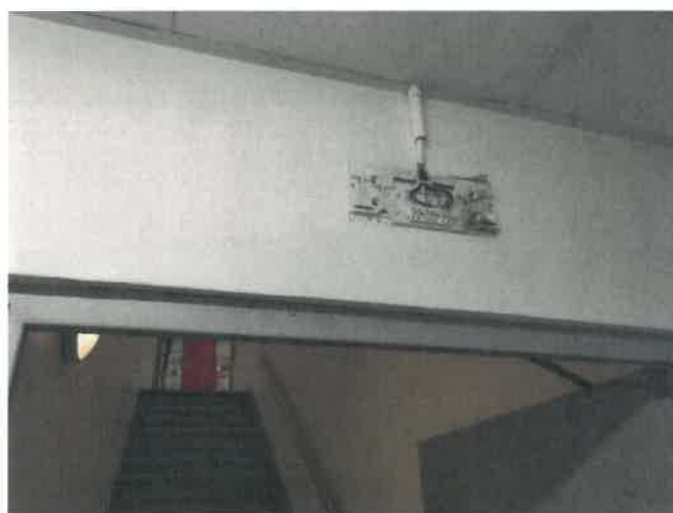
REPÈRE N°2

BAES ABSENT OU HS

On retrouve dans la cuisine la présence de 2 BAES hors service ainsi que deux BAES manquants.

R1

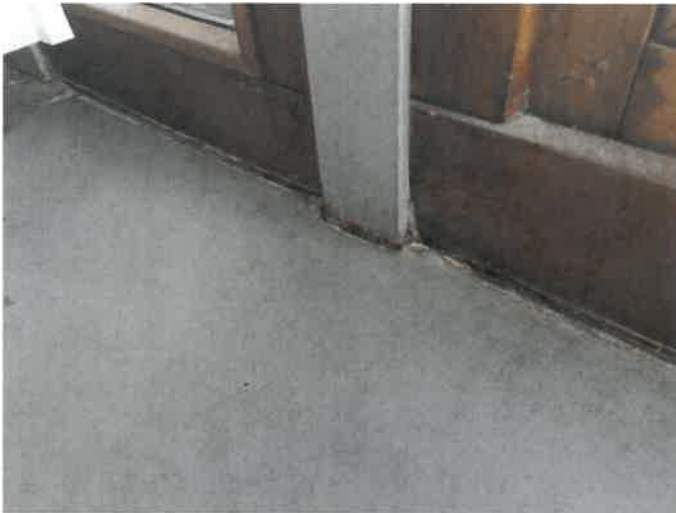
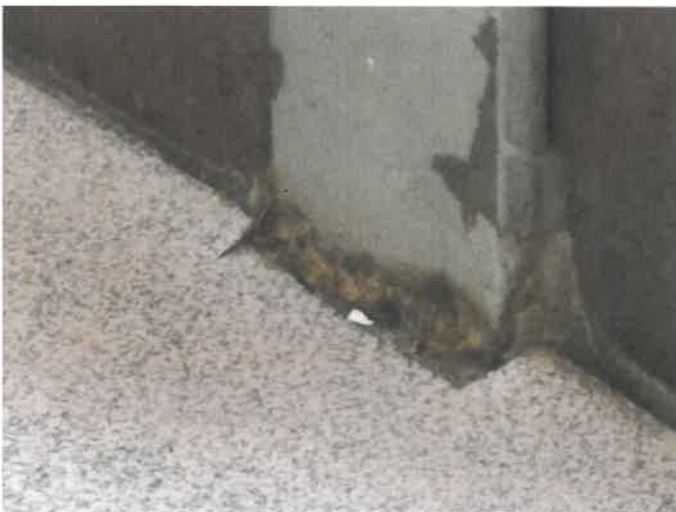
REPÈRE N°3

CORROSION PIED DE PROFILE

Les montants entre les menuiseries au R+1 sont traversants, ils sont la source de ponts thermique et donc de condensation.

Cette condensation s'écoule à leurs pieds ce qui entraîne une corrosion de ceux-ci.

R1

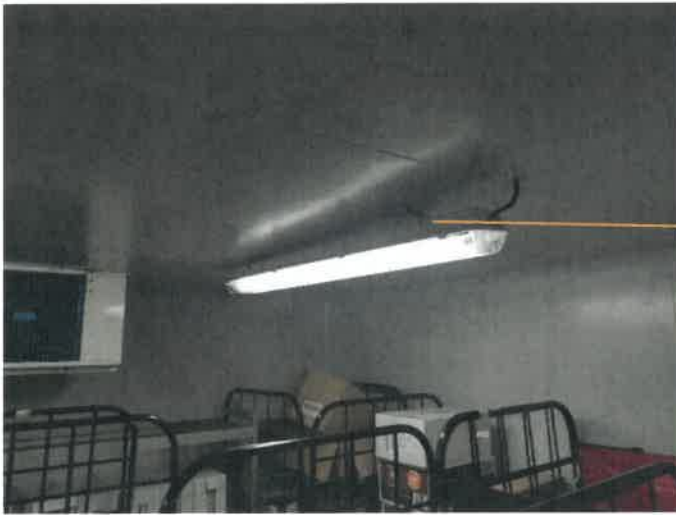
REPÈRE N°4

LUMINAIRE DÉBOÎTÉ

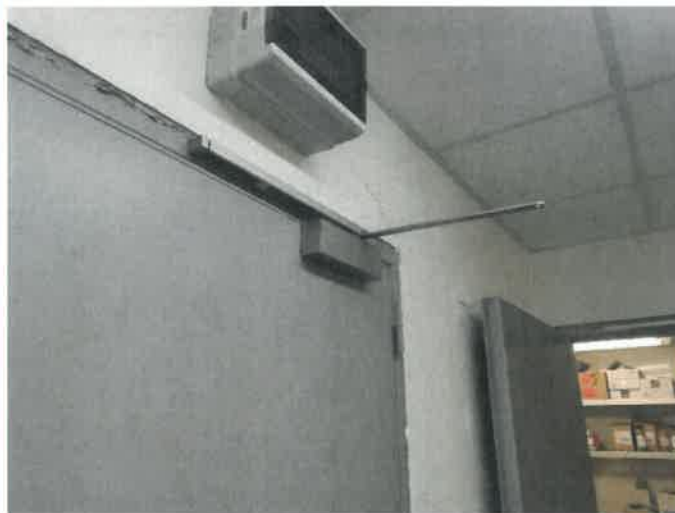
GROOMS HORS SERVICES

Procéder au réglage/remplacement des grooms concernés.

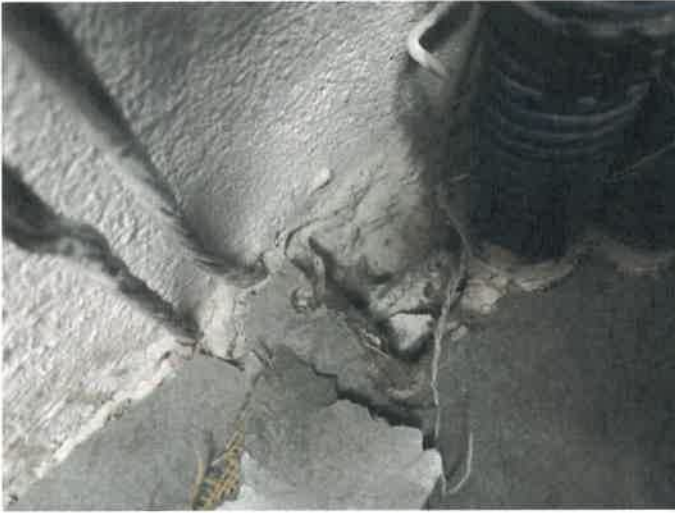
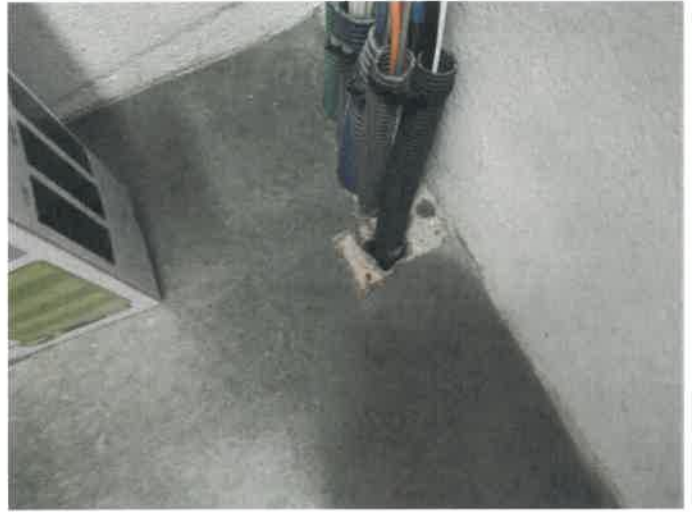
REPÈRE N°8

On observe dans le local technique au R+1, la présence d'un acier non protégé, celui-ci peut à terme se corroder et entraîner un éclatement du béton.

TRAVERSE DE PLANCHER

Procéder au comblement de la traversée de plancher et à la protection de l'acier avec la mise en place d'un enrobage au mortier.

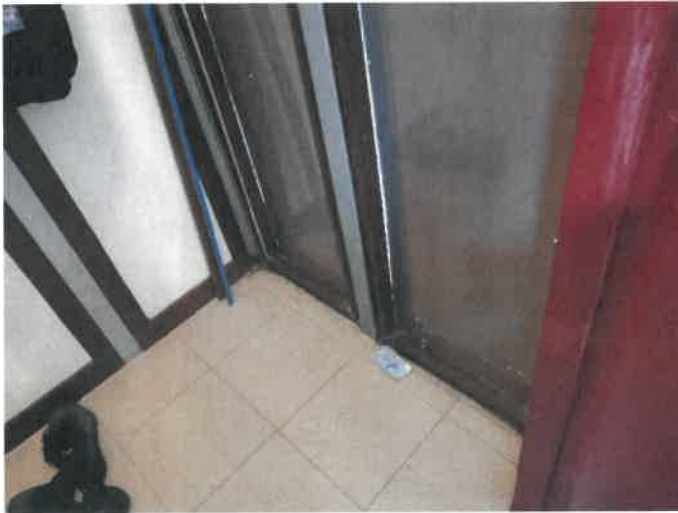
REPÈRE N°10

MONTANT FENÊTRES

Procéder à la fixation des montants dégradés.

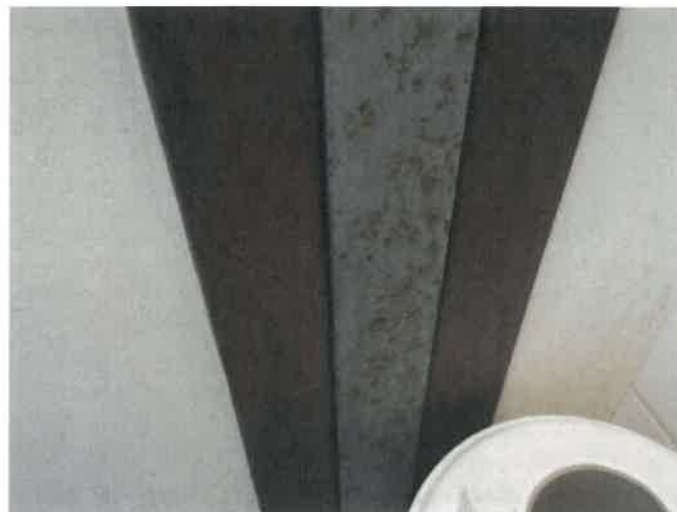
REPÈRE N°12

OXYDATION PROFILE MÉTALLIQUE

Dans les toilettes masculines des vestiaires, on observe un début d'oxydation sur l'un des profilés de façade.

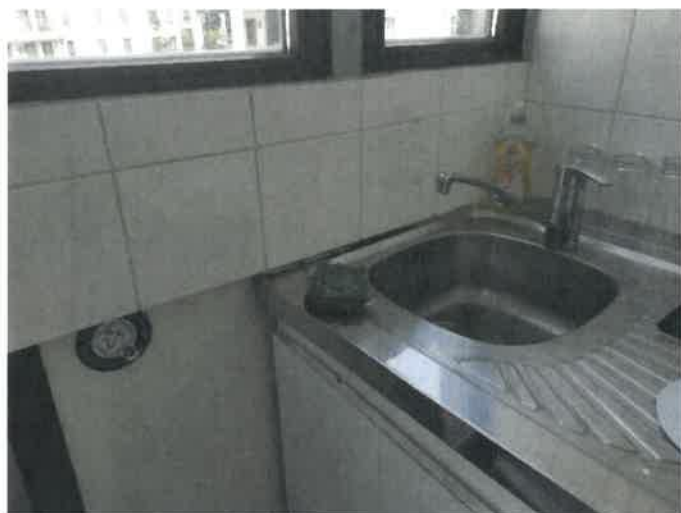
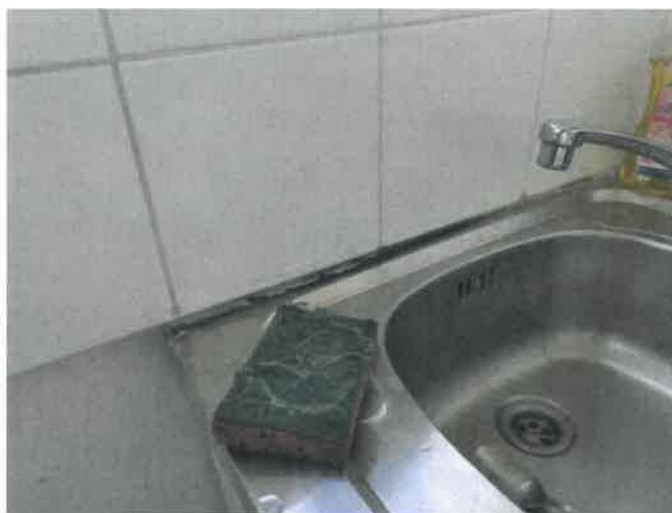
REPÈRE N°14

JOINT EVIER

La cuve en inox s'est légèrement affaissée ce qui entraîne que le joint entre l'évier et le carrelage n'est plus efficace, des dégradations du mur en placo sous-jacent sont à prévoir.

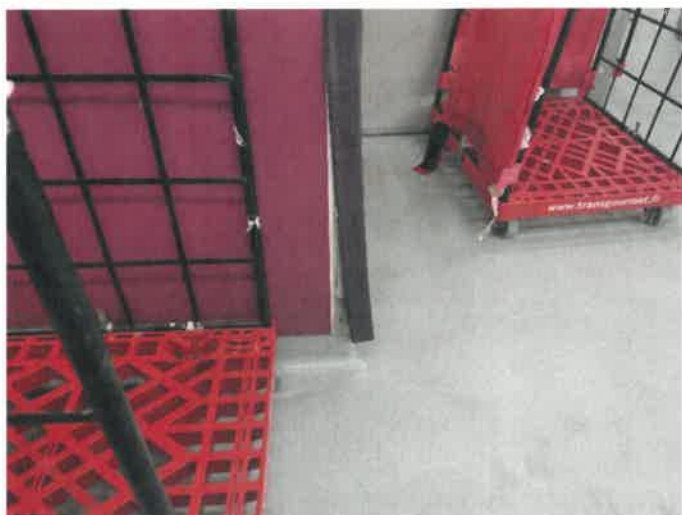
REPÈRE N°16

PROTECTION D'ANGLE

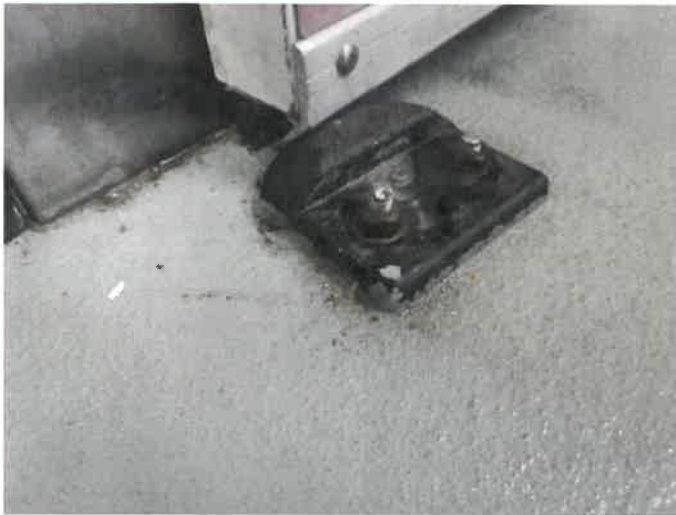
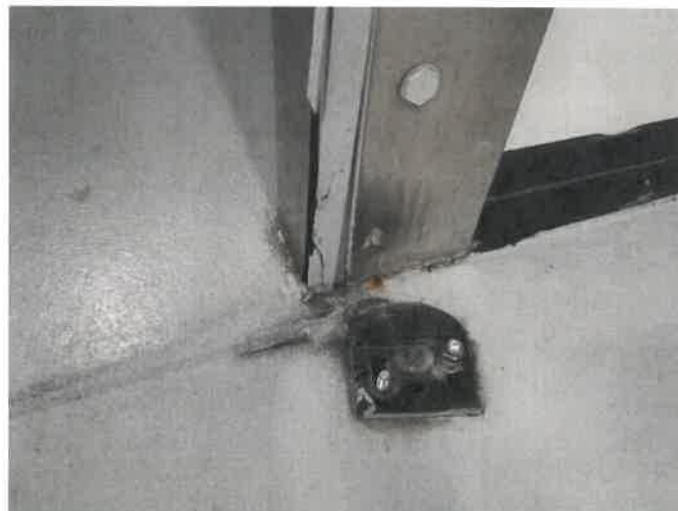
REPÈRE N°19

OXYDATION D'ÉLÉMENT D'ASSEMBLAGE

Les assemblages de platines, des portes frigorifiques au R-1, sont oxydés voir manquant, le guidage n'est alors plus correctement effectué et la rupture d'un élément est à prévoir.

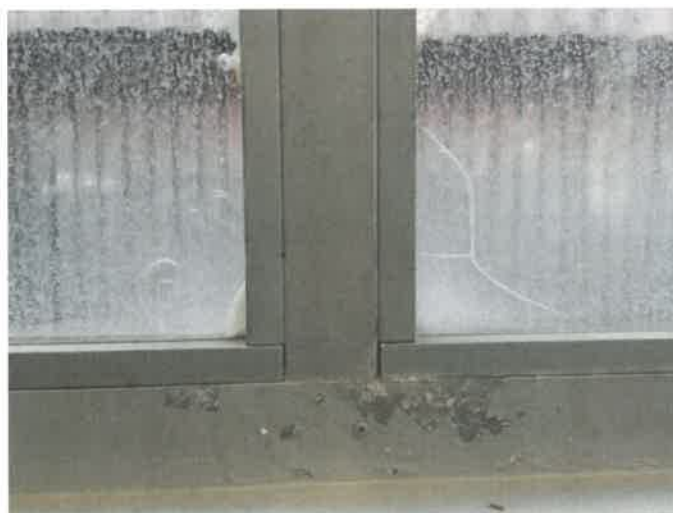
REPÈRE N°20

VITRAGE FISSURÉ

On observe dans l'espace de préparation au RDC, la présence d'un vitrage fissuré, celui-ci est donc fragilisé.
À terme, un choc pourra venir le casser et la fenêtre perdre son caractère isolant apporté par le gaz entre des parois vitrées.

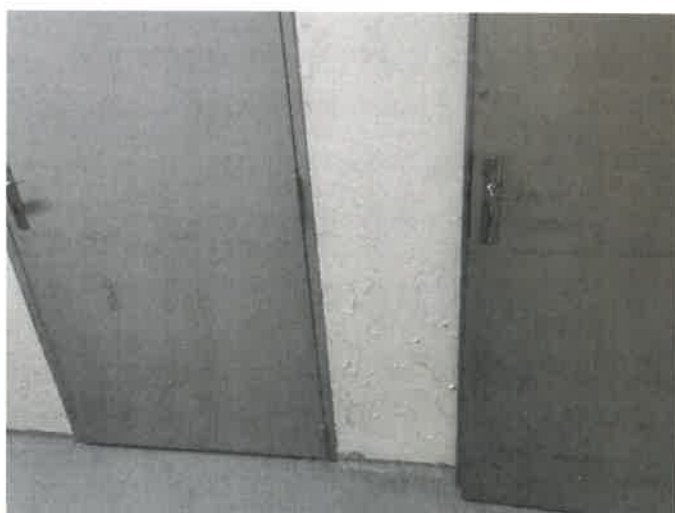
REPÈRE N°21

ÉCAILLAGE DE PEINTURE (GÉNÉRALITÉ)

On observe ponctuellement dans l'ouvrage des écaillages de peintures dus à une humidité importante et des chocs avec les chariots.

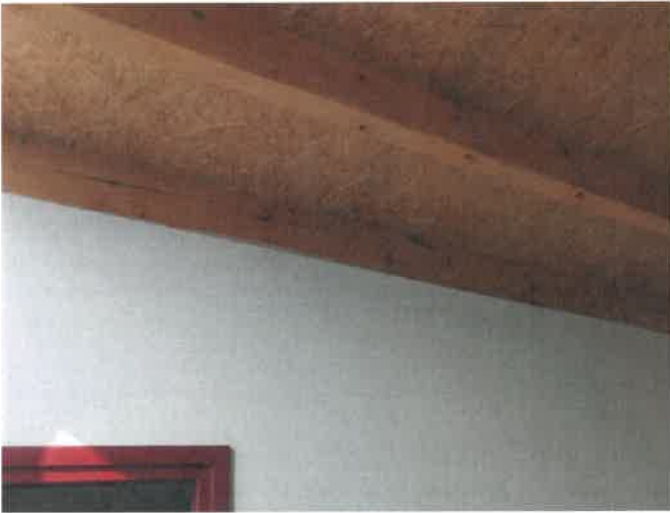
REPÈRE N°22

FENTE SUR LES ÉLÉMENTS DE CHARPENTE

On observe sur les pannes qui supportent la couverture au R+1, la présence de quelques fentes, celles-ci dues aux variations hydriques dans le bois et n'impactent pas sa résistance en l'état.
Aucune incidence autre qu'esthétique.

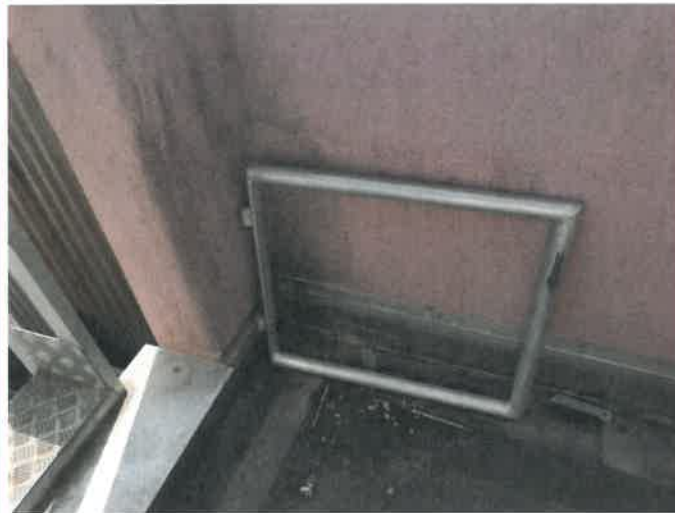
REPÈRE N°24

PORTILLON ÉCHELLE A CRINOLINE

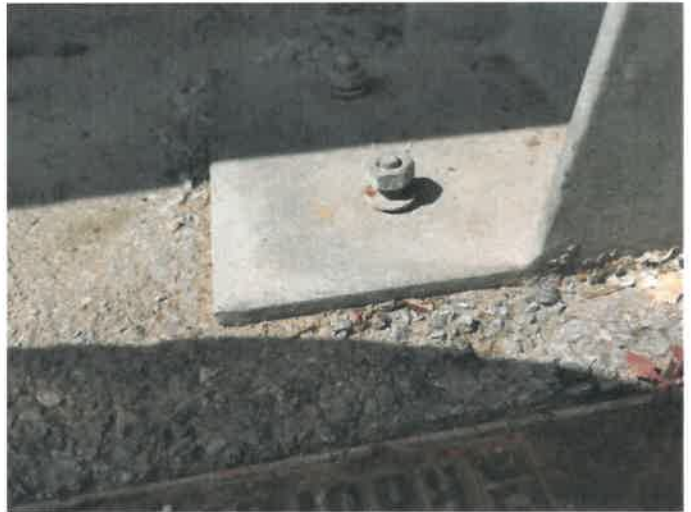
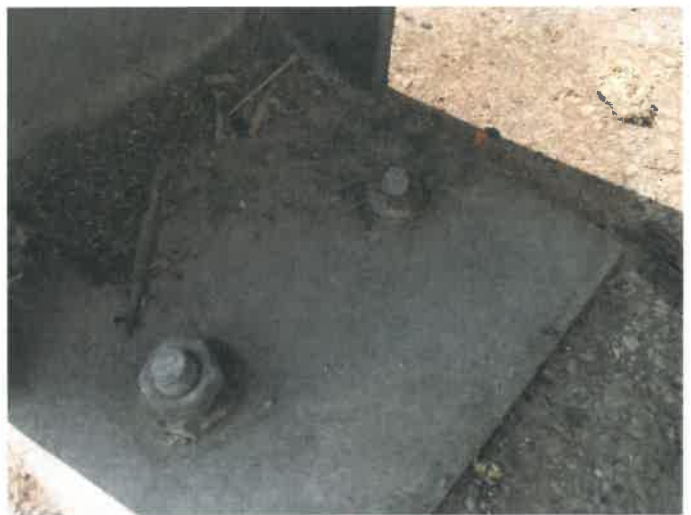
ÉCROU NON-SERRE/OXYDE

Procéder au serrage de l'élément concerné, à la vérification du serrage des autres écrous et au remplacement des éléments oxydés.

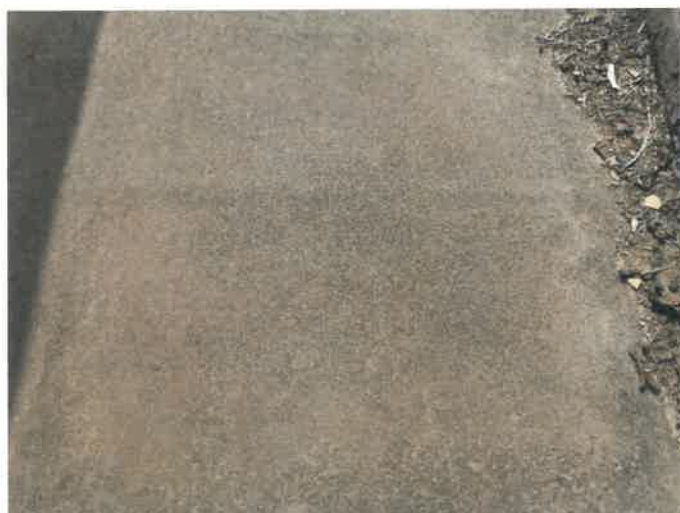
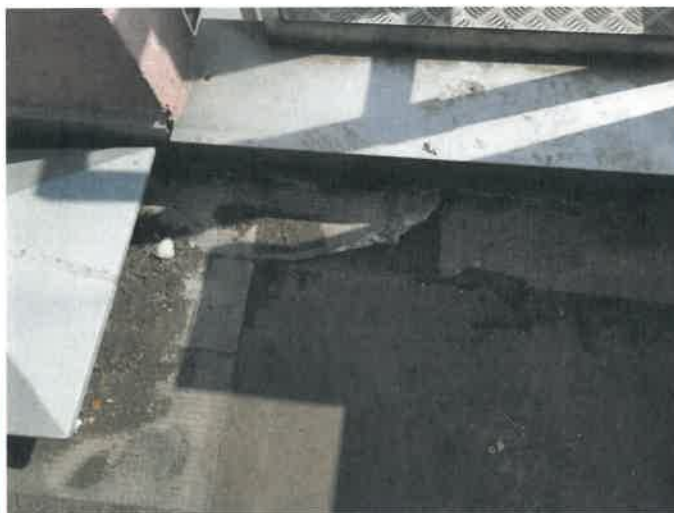
REPÈRE N°30

ÉTANCHÉITÉ BITUMINEUSE

L'étanchéité bitumineuse auto protégée, présente sur le R+1, est dans un bon état général (durée de vie moyenne 25 ans).

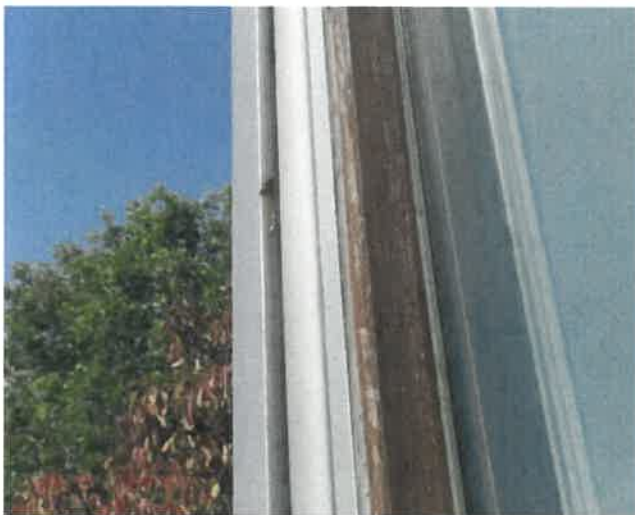
REPÈRE N°31

OXYDATION PROFILE MÉTALLIQUE

On observe sur les profilés métalliques qui supportent la couverture, des piqûres de rouille ponctuelles, sûrement liées à des défauts lors de leurs mises en peinture ou à des chocs.

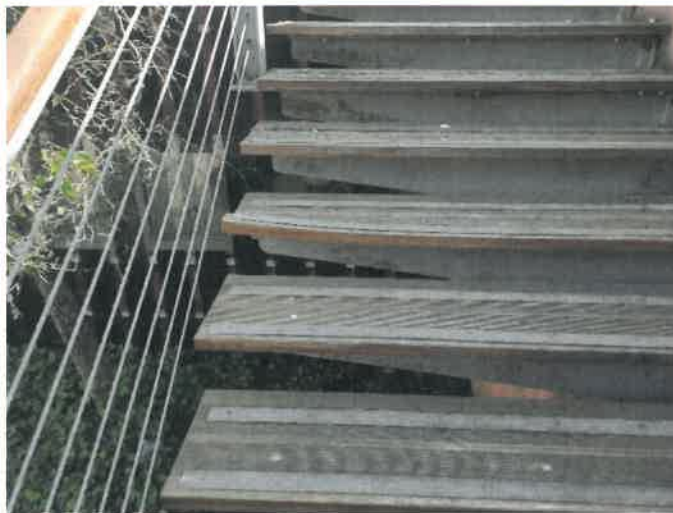
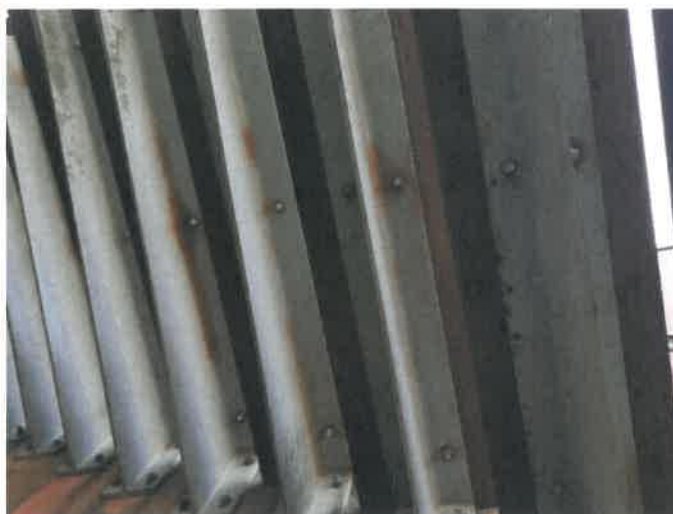
On observe également en corrosion de plusieurs éléments d'assemblages ainsi que du support des marches, à terme la rupture d'un élément est à prévoir.

ESCALIER EXTÉRIEUR

Procéder au remplacement des lames de marches déformées ainsi qu'aux assemblages corrodés. Réaliser une passivation et une remise en peinture du support des marches.

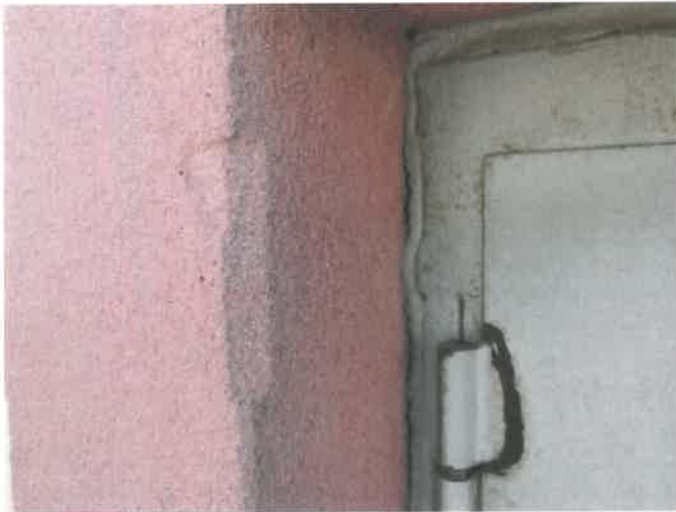
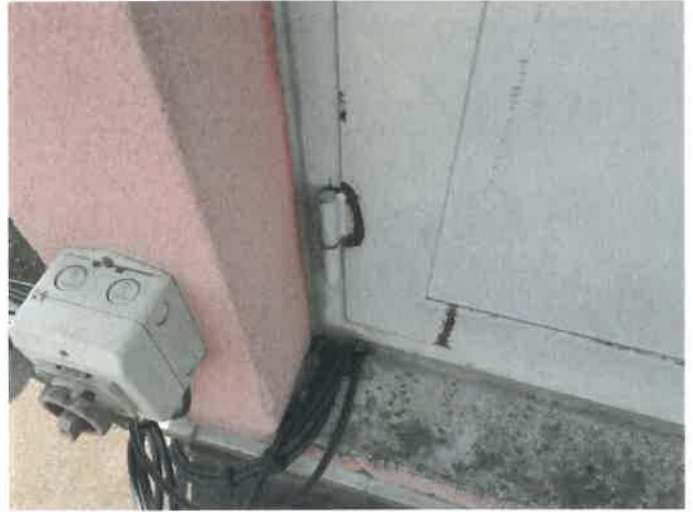
REPÈRE N°34

Le local abritant les équipements du monte-charge en toiture terrasse n'est pas étanche l'eau, on observe des décollements du joint sur le pourtour des ouvertures et des percements de celui-ci pour le passage de câbles non rebouchés.

Bien que le monte-charge n'est plus utilisé, les infiltrations peuvent venir dégrader d'autres équipements à l'intérieur ainsi que les cloisons.

LOCAUX NON ÉTANCHES

Si le monte-charge n'est vraiment plus utilisé, procéder à la condamnation de l'ouverture en toiture.

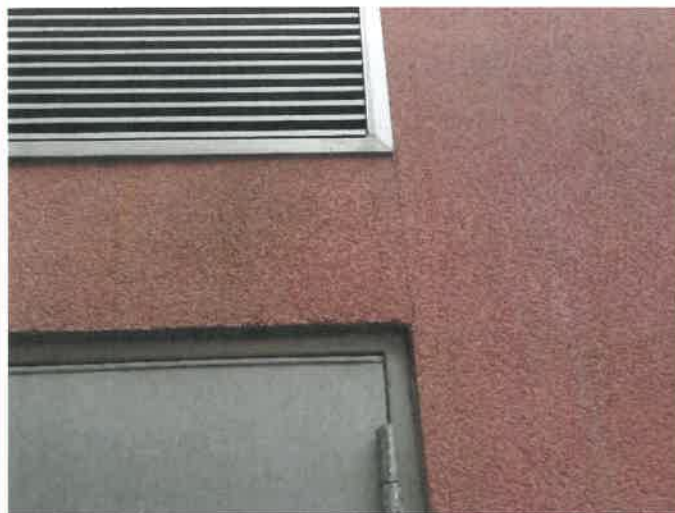
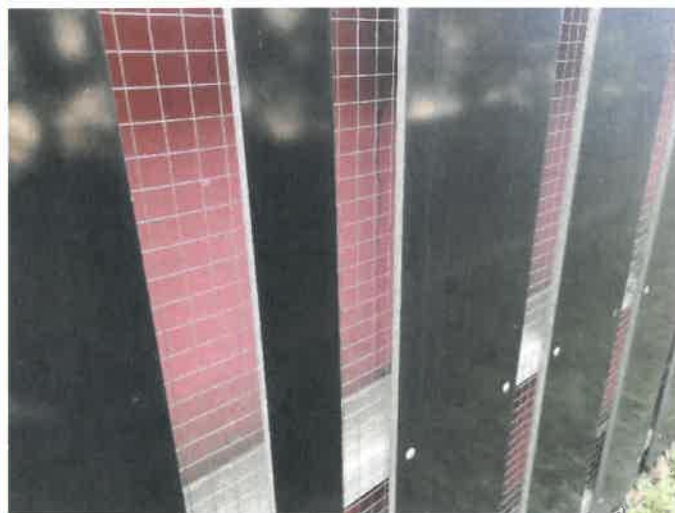
FISSURES EXTÉRIEURES

On observe plusieurs fissures sur le pourtour de l'ouvrage, elles traduisent de tassements différentiels des fondations (le site se situe dans une zone avec un risque moyen pour les argiles sensible au retrait-gonflement.)

Les fissures ne remettent pas en cause sa stabilité pour l'instant, mais elles peuvent être la source d'infiltration et de dégradation des revêtements intérieurs.

Procéder au comblement des fissures à l'aide d'un produit suffisamment souple pour accepter une petite dilatation du support.

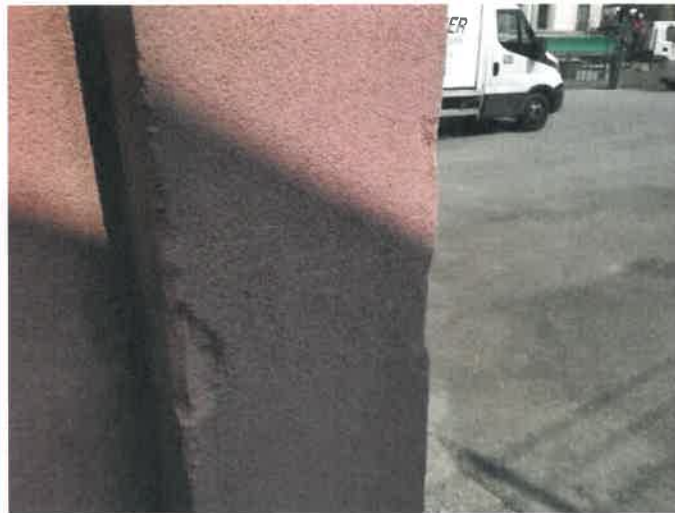
REPÈRE N°38

DÉGRADATION PONCTUELLE DE L'ENDUIT

On observe à quelques endroits des éclats de l'enduit, ceux-ci sont dus à des chocs et à des remontées d'humidités.

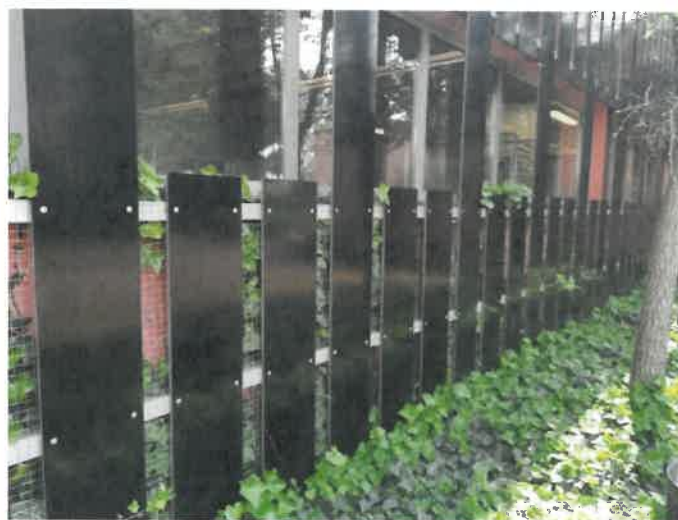
PROLIFÉRATION DE VÉGÉTAUX

Effectuer un entretien régulier des pieds de façades pour limiter la prolifération des végétaux.

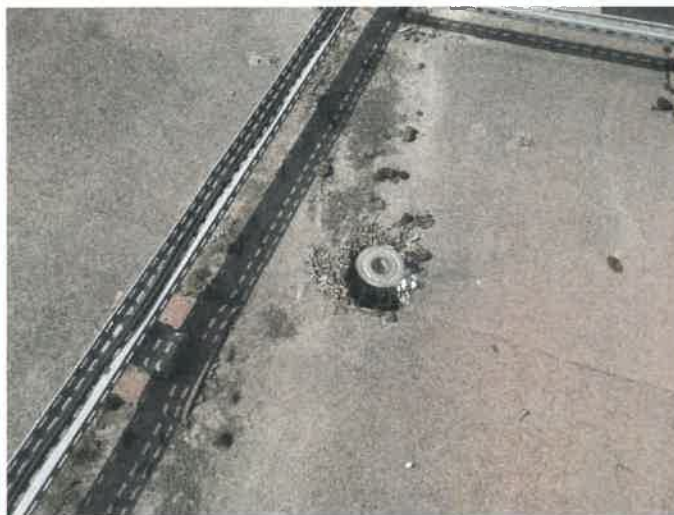
VÉGÉTAUX EN TOITURE

Procéder à un nettoyage annuel des couvertures.

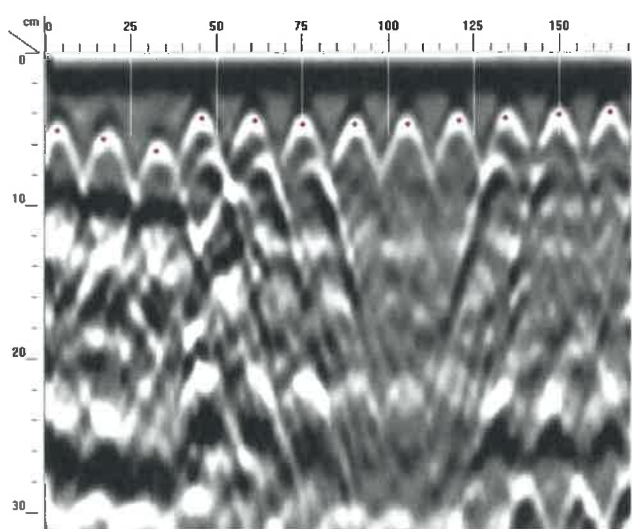
Mesures	Enrobage moyen	Espacement moyen
Scan F1	4,8 cm	14,7 cm
Scan F2	5,6 cm	14,6 cm

Pour rappel, les aciers doivent avoir un enrobage minimum de 3 cm pour être protégé de la corrosion. Les aciers sont suffisamment enrobés dans les zones étudiées.

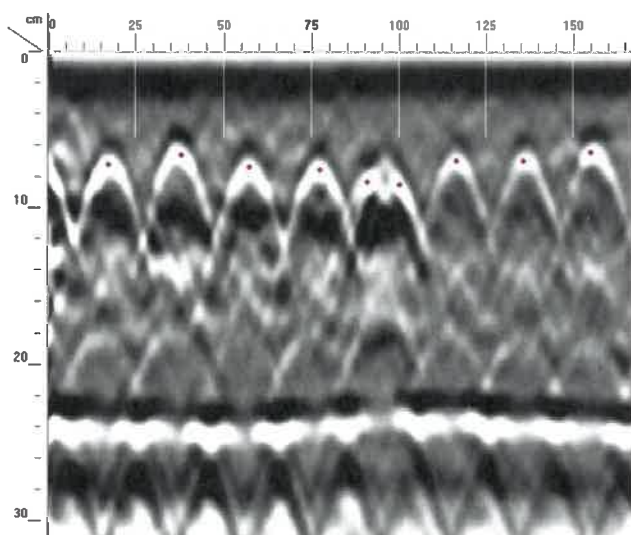
Mesures	Enrobage moyen	Espacement moyen
Scan F3	7,4 cm	17,2 cm
Scan F4	8 cm	9,5 cm

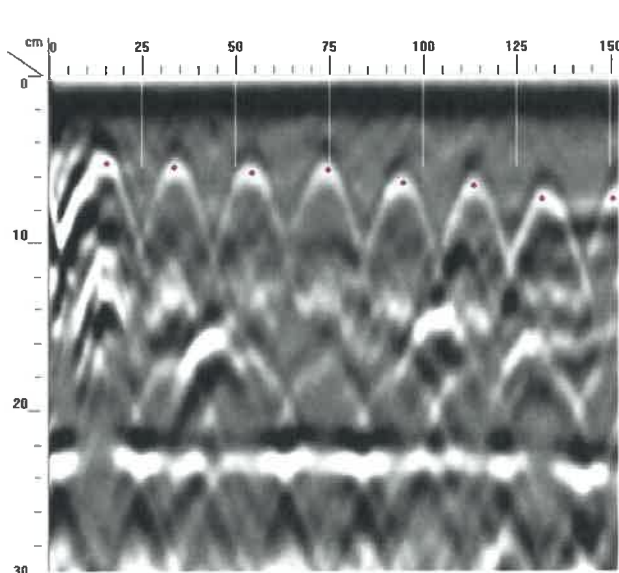
Mesures	Enrobage moyen	Espacement moyen
Scan F5	6,4 cm	19,4 cm
Scan F6	6 cm	16,3 cm

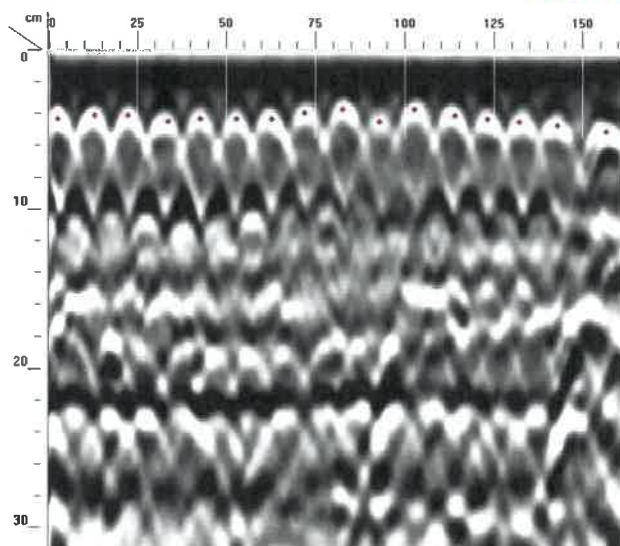
Mesures	Enrobage moyen	Espacement moyen
Scan F7	4,4 cm	12,3 cm
Scan F8	5,5 cm	24,5 cm

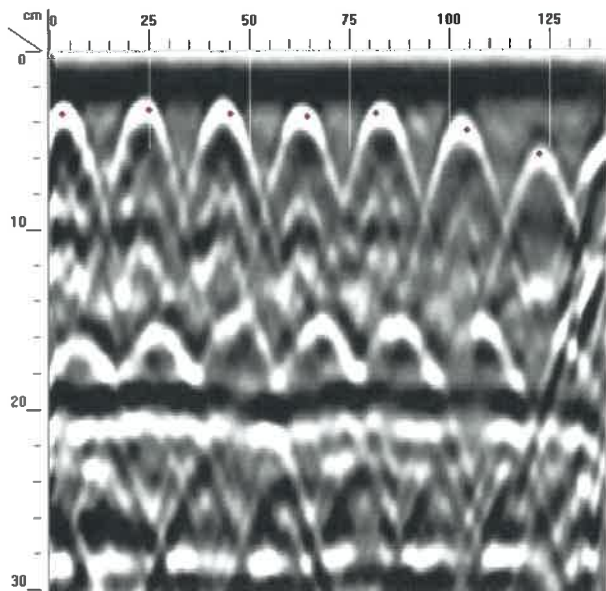
Mesures	Enrobage moyen	Espacement moyen
Scan F9	4,1 cm	19,9 cm
Scan F10	4,4 cm	15,6 cm

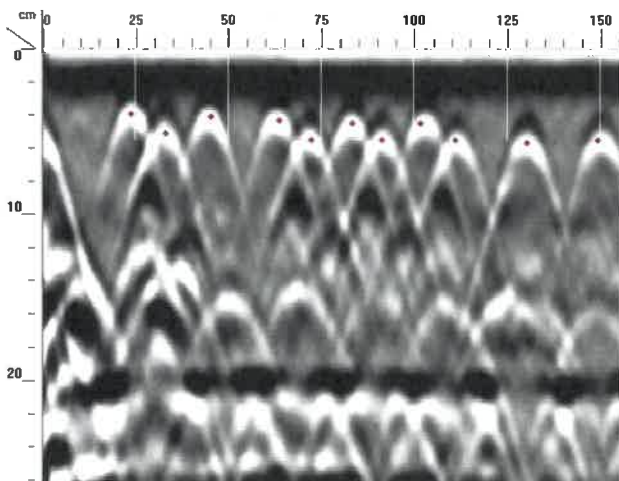
Mesures	Enrobage moyen	Espacement moyen
Scan F11	5 cm	12,6 cm
Scan F12	5,1 cm	19,4 cm
